**Errichtung Parkresort Palais Victoria,
Finkenbach-Gersweiler**

Geotechnische Stellungnahme zur
Beurteilung der Hangstandsicherheit

. Ausfertigung vom 26. August 2021

AZ: P20217\...\ST1_210826

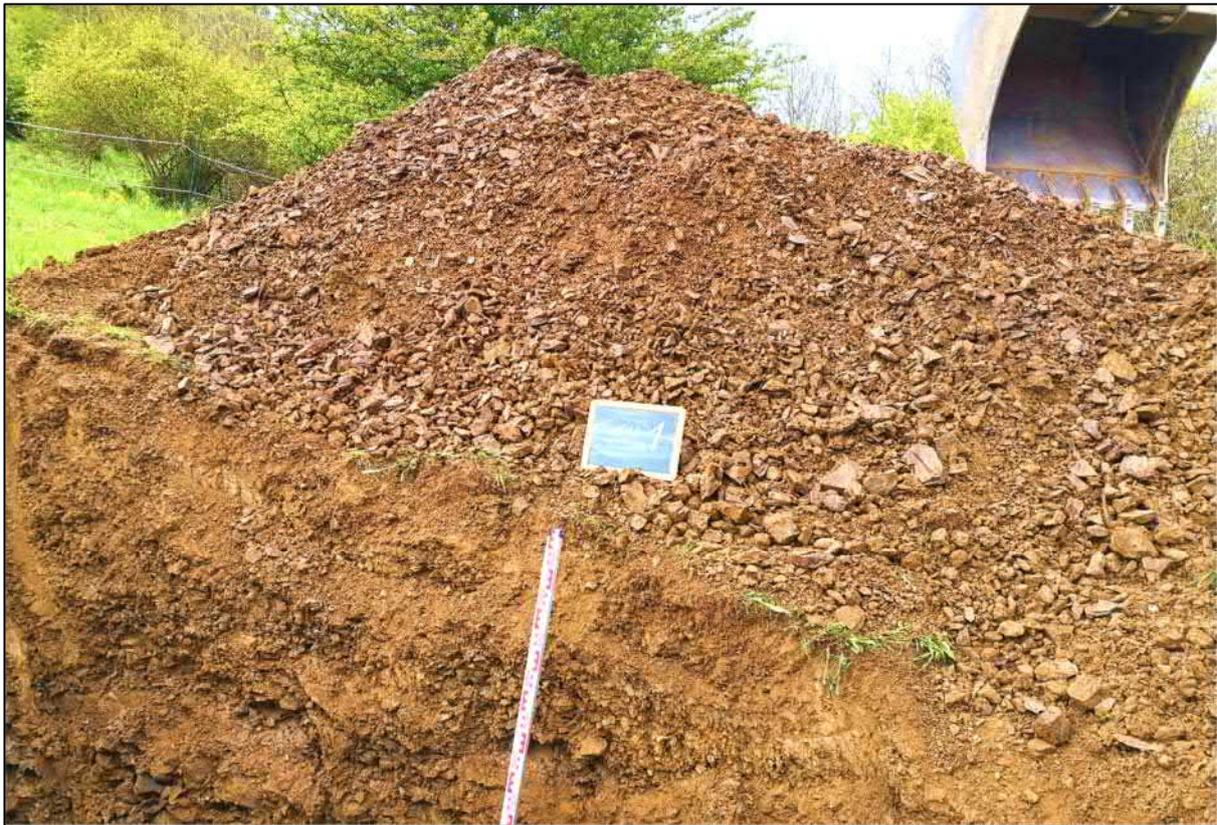
Abbildung 5.11: Baggerschurf SCH 1

Im talseitigen Schurf *SCH 1* (GOK ca. 248,4 m ü. NHN) wurde unter dem durchwurzelt **Oberboden** (Mächtigkeit ca. 30 cm) bis zur Schurfendtiefe von 4 m uGOK **Hangschutt** in Form von Kies mit steinigen, tonigen, schluffigen und sandigen Bestandteilen angetroffen. Bei den kiesigen und steinigen Anteilen handelt es sich um Bruchstücke aus Feinsandstein, Schluffstein und Tonstein. Hier wurde bis zur maximal erreichbaren Schurftiefe von 4 m uGOK **kein Fels** vorgefunden.
