**Gutachten**  
des  
**Geologischen Landesamtes Rheinland-Pfalz**  
über

die Eignung des Gemarkungsteils "Kühtrift" der  
Gemeinde Alsenz als Baugrund

TK 25 Blatt 6212 Meisenheim

Erstattet für : Verbandsgemeindeverwaltung Alsenz-Obermoschel  
Postfach 20, 6762 Alsenz

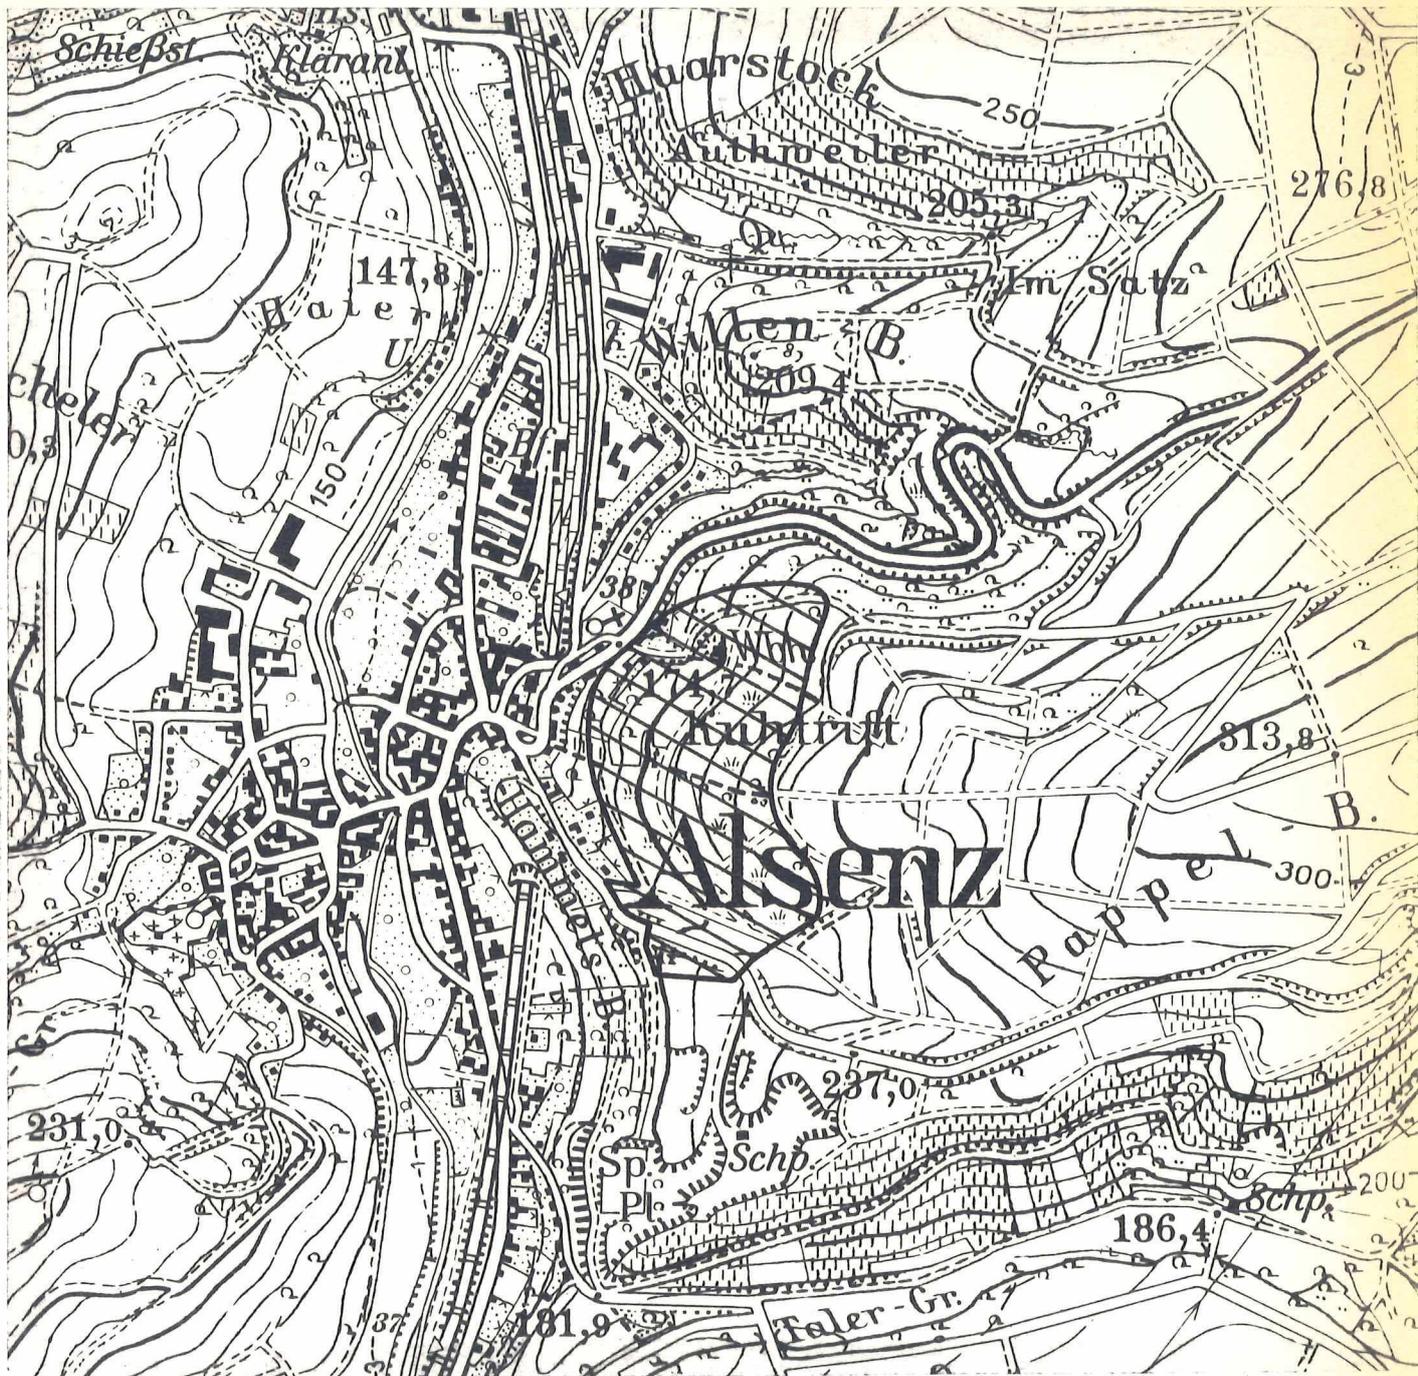
<b>Geologisches Landesamt Rheint.-Pfalz</b>			
<b>Projekt:</b>			
Neubaugebiet Kühtrift			
<b>Ort:</b>	Alsenz	<b>Auftr.Nr.:</b>	81/072
<b>hier:</b>	Übersichtslageplan	<b>Maßstab</b>	<b>Anlage:</b>
<b>Zeichn.:</b>	<i>Kochmann</i> Mainz, im	L. 1:1000	1
<b>Bearb.:</b>	<i>Hagen</i> Mai 1981	H. 1:500

- a) Übersichtslageplan Baugebiet "Kühtrift"  
1:10 000, (Anlage 1)
- b) Lageplan Baugebiet "Kühtrift"  
1:1 000 (Anlage 2)
- c) Querprofil  $\overline{AB}$ , Baugebiet Kühtrift  
1:1000/500 (Anlage 3)
- d) Querprofil  $\overline{CD}$ , Baugebiet Kühtrift  
1:1000/500 (Anlage 4)
- e) Ing.-geologische Aufnahme der Schürfgruben  
S. 1 - S 10 (Anlage 5)
- f) Fotodokumentation der Schürfgruben  
S 1 - S 9 (Anlage 6)
- g) Darstellung der Ergebnisse von Laboruntersuchungen  
an gestörten Bodenproben (Anlage 7a-c)

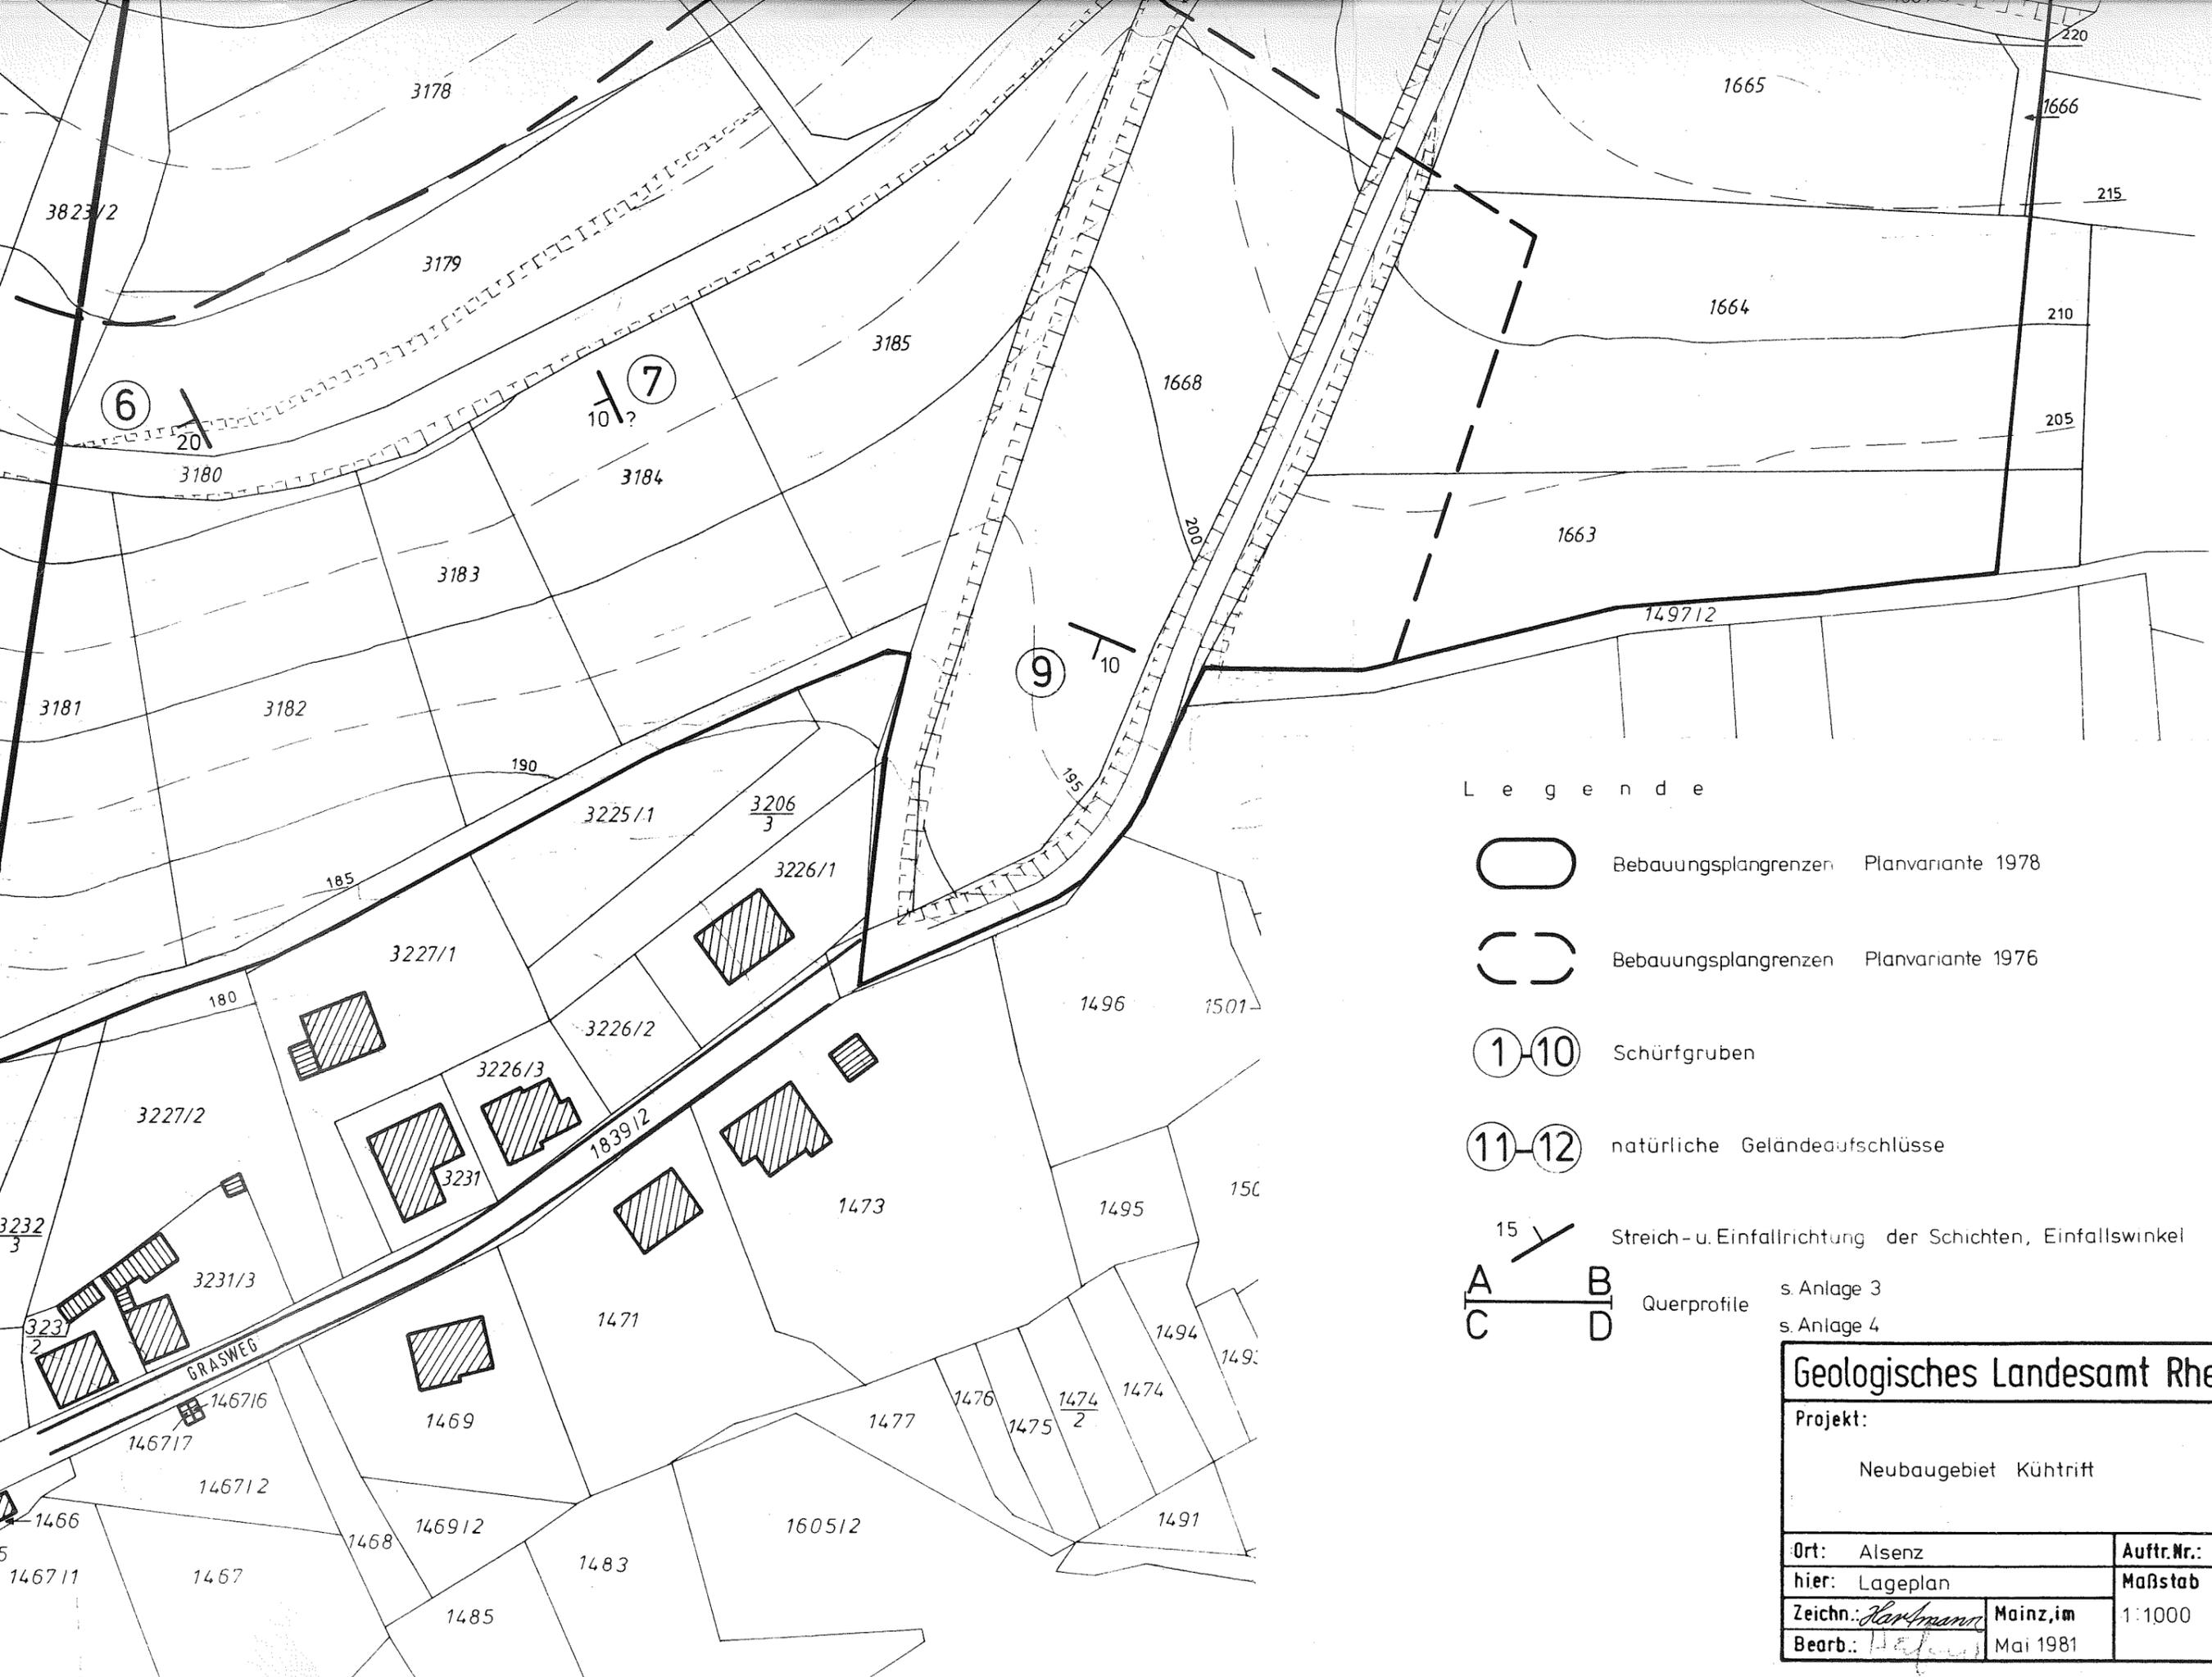
<b>Geologisches Landesamt Rheinl.-Pfalz</b>			
Projekt:			
Neubaugebiet Kühtrift			
Ort: Alsenz	Auftr.Nr.: 81/072		
hier: Lageplan	Maßstab	Anlage:	
Zeichn.: <i>Harthmann</i>	Mainz, im	1:1000	2
Bearb.: <i>Hefner</i>	Mai 1981

Bebauungsplangrenzen Planvariante 1978
-

Bebauungsplangrenzen Planvariante 1976
-

Schürfgruben
-

natürliche Geländeaufschlüsse
-

Streich- u. Einfallrichtung der Schichten, Einfallswinkel
-

Querprofile s. Anlage 3  
s. Anlage 4

Die in den Aufschlüssen 11 und 12 (Anlage 2) ermittelten Einfallswerte sind zuverlässig ermittelt und günstig zu beurteilen; sie stimmen mit der Messung in Schurf 3 etwa überein.

Die in den übrigen Schürfgruben bestimmten Lagerungsverhältnisse weichen teilweise erheblich ab und sind besonders bei Schurf 1 und Schurf 9 negativ für die Standsicherheit zu bewerten. Es muß jedoch hinzugefügt werden, daß ein Großteil der in den Schürfgruben gemessenen Werte nicht sehr zuverlässig ist, da die tatsächlichen Lagerungsverhältnisse durch die Aushubarbeiten verändert sein können.

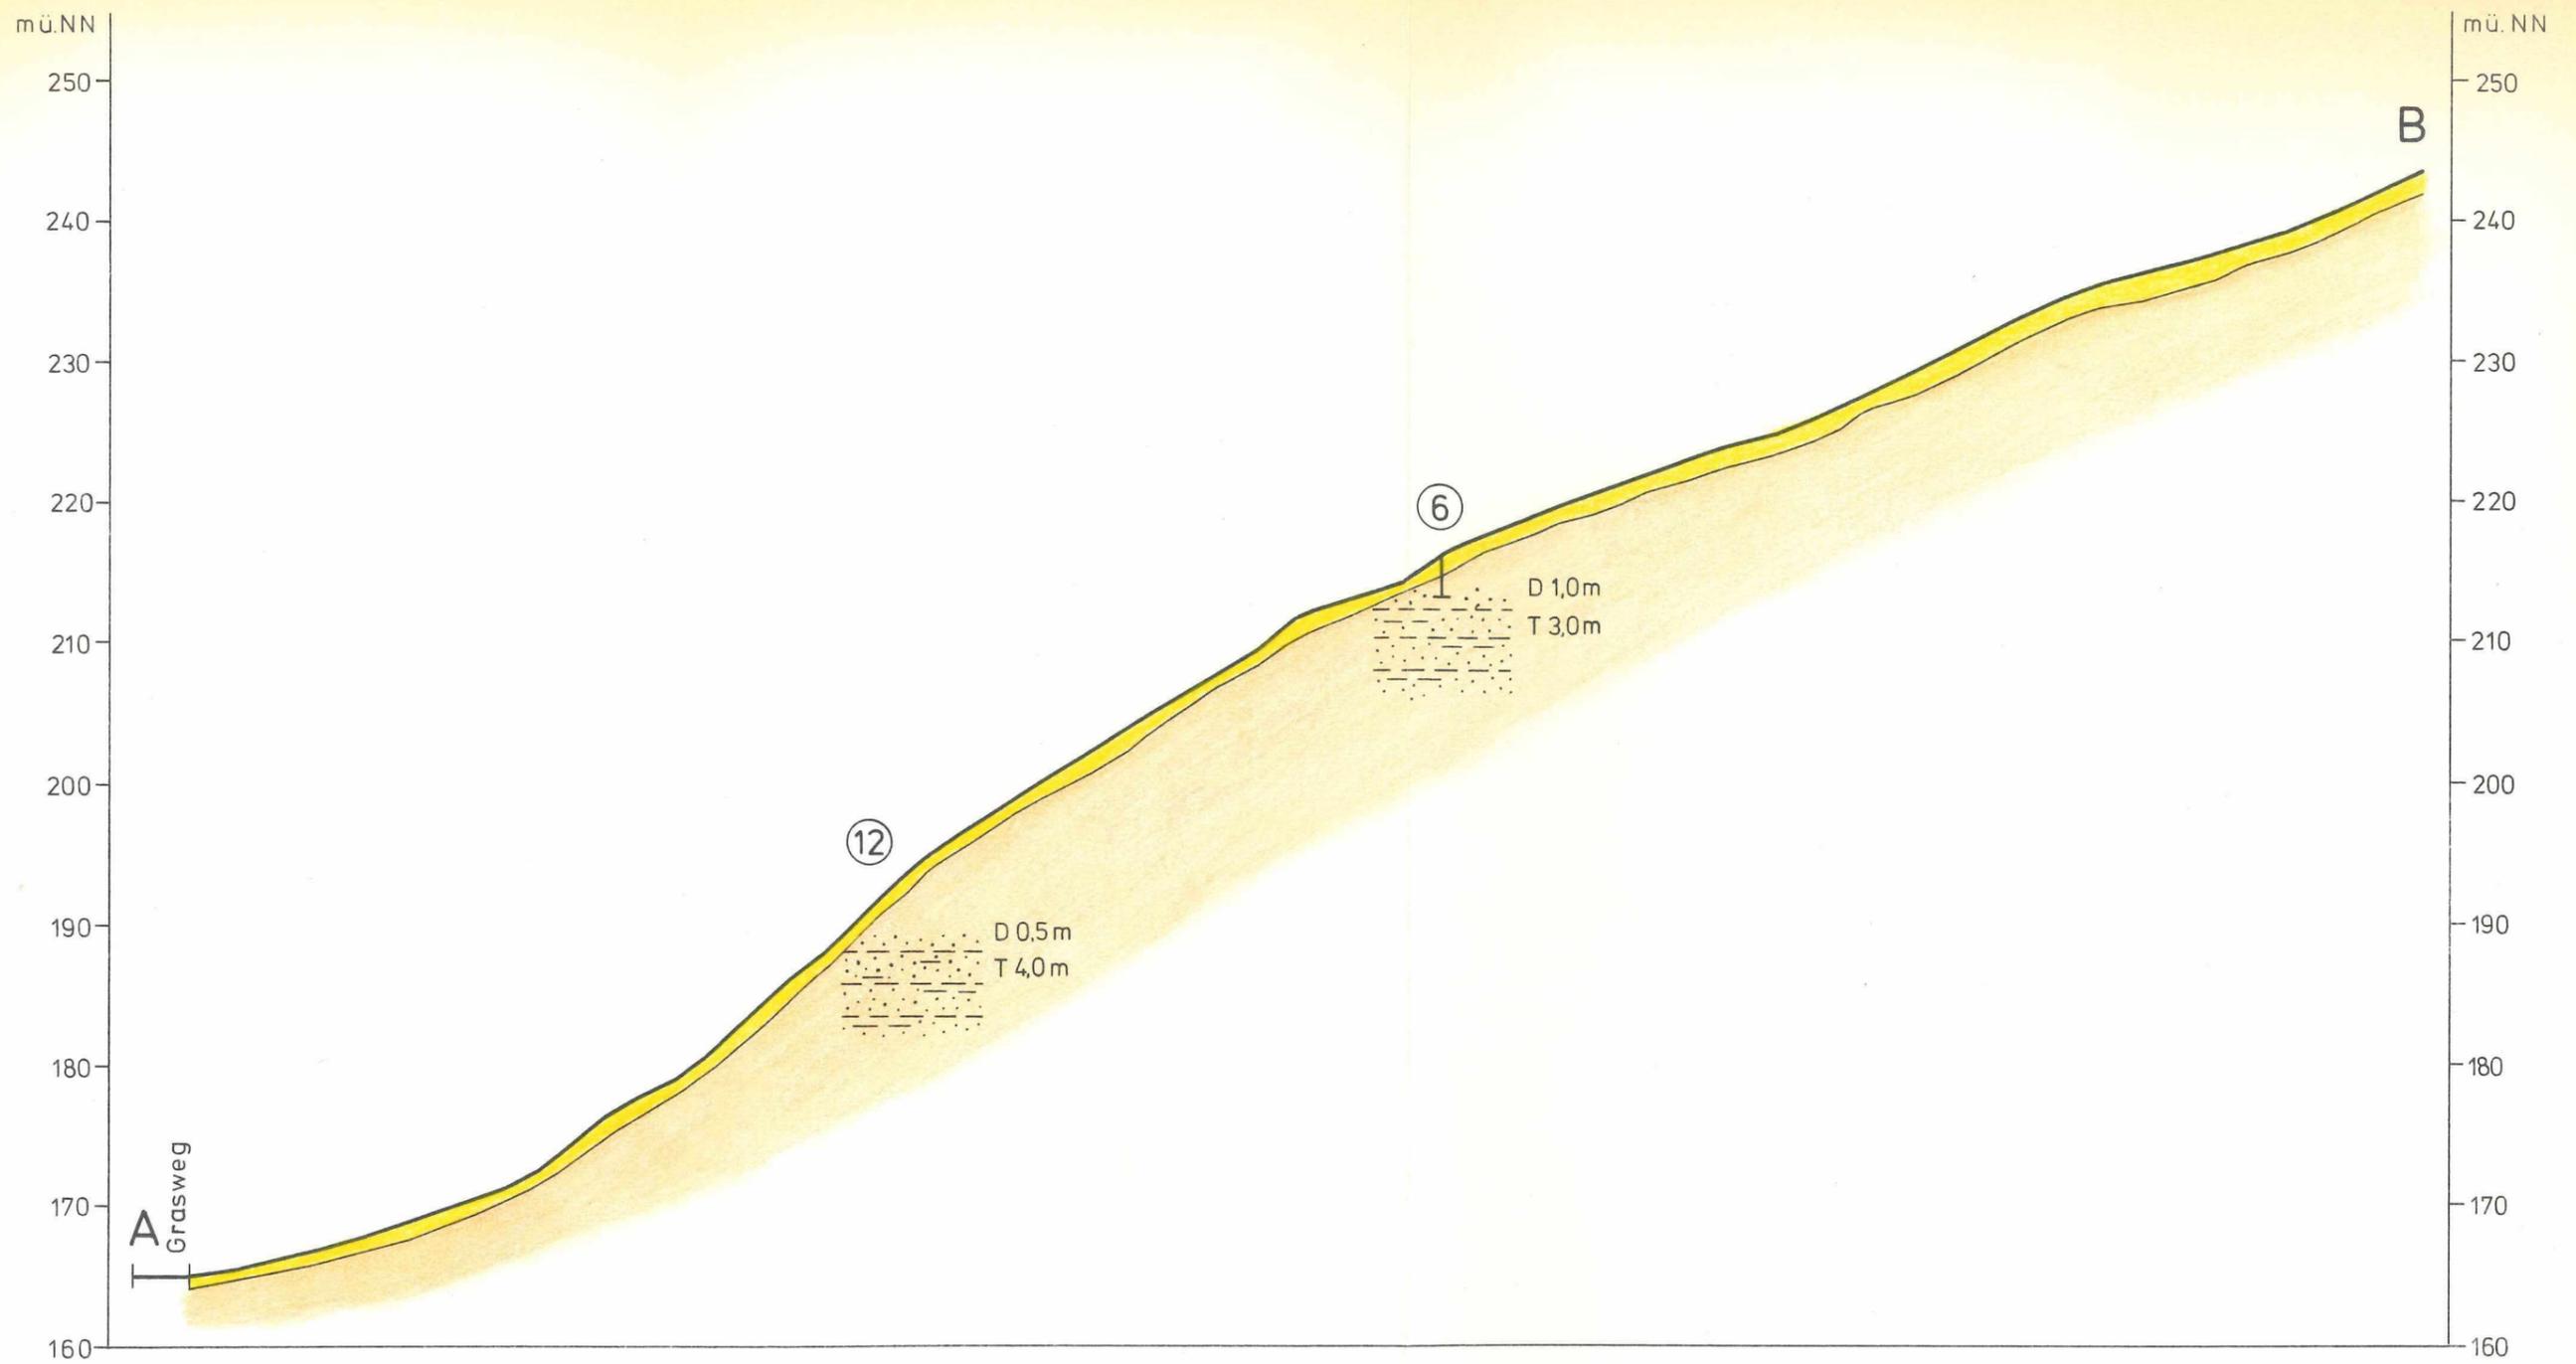
hier: geologisches Profil AB

D 0,5m Mächtigkeit der Deckschichten (Mutterboden, Gehängelehm)

T 2,0m Gesamthöhe des aufgeschlossenen Profils

Deckschichten

Fels

Sandsteine

Schluffsteine

U. - Rotliegendes

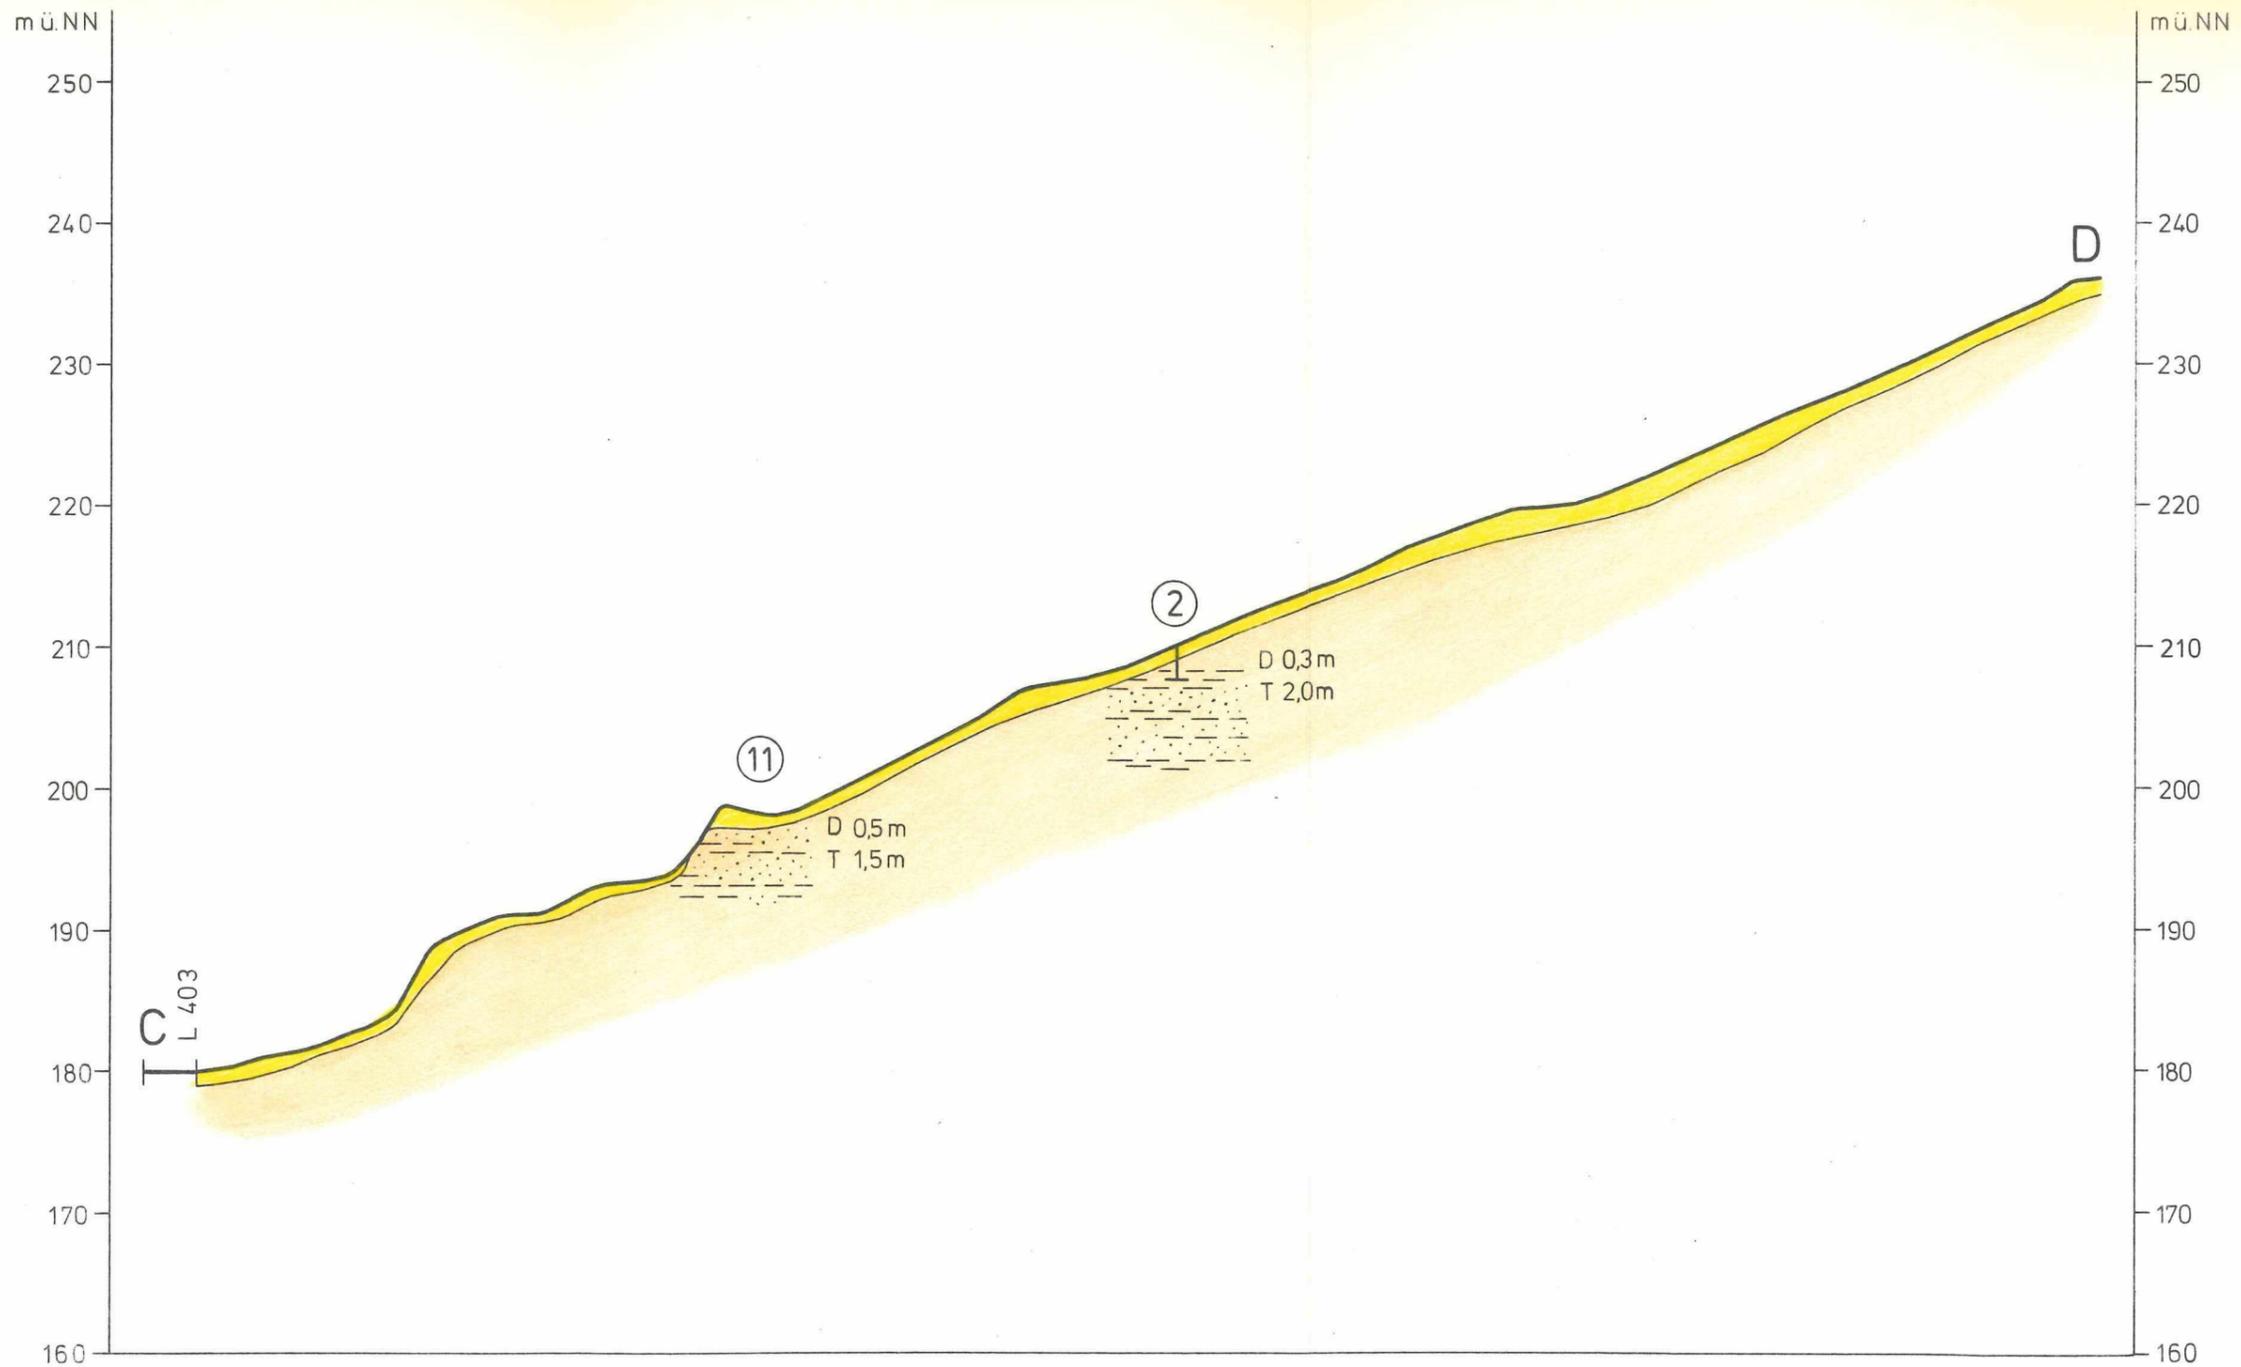
hier: geologisches Profil CD

D 0,5m Mächtigkeit der Deckschichten (Mutterboden, Gehängelehm)

T 2,0m Gesamthöhe des aufgeschlossenen Profils

Deckschichten

Fels

Sandsteine

Schluffsteine

} U. - Rotliegendes

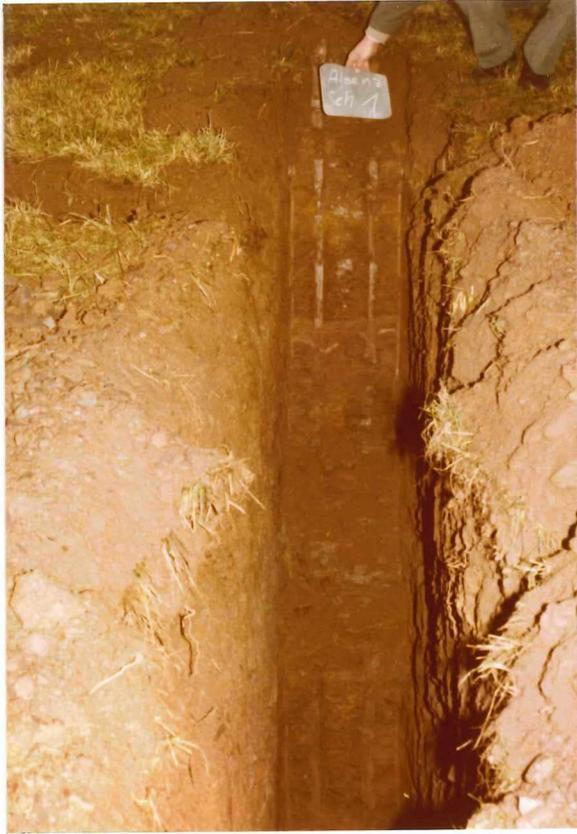
Schurf 1

- 0 - 0,25 m Mutterboden, braun, Schluff, schwach feinsandig, tonig, schutthaltig, in Feinkieskorngröße, durchwurzelt
- 0,8 m Gehängelehm, hellbraun und dunkelrötlichbraun, schutthaltig, in Kieskorngröße, Schluff, feinsandig
- 3,0 m Fels-Verwitterungszone bzw. Fels-Auflockerungszone (Endteufe) (Rotliegendes), rötlich violette Feinsandsteine, schwach bis mäßige Kornbindung, Kanten brechbar, aufgelöst in Kluffkörper von Kantenlänge bis 10 oder 20 cm,

ss = 280/10

325/25

Schichtflächenabstand ca. 1 - 3 cm

kein Grundwasser angetroffen (17.11.80)

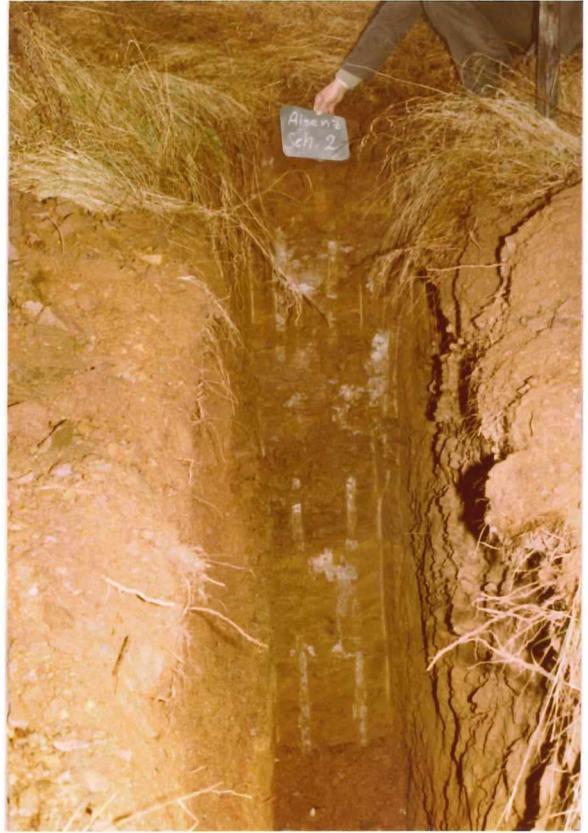
Schurf 2

- 0 - 0,3 m Gehängelehm, dunkelbraun, Feinsand, schluffig, schwach tonig, schutthaltig in Feinkieskorngröße, durchwurzelt
- 2,0 m Fels-Verwitterungszone bzw. Fels-Auflockerungszone (Endteufe) (Rotliegendes), Kluffkörper bis 20 cm, Schichtflächenabstand 1 - 3 cm, Schichtfläche ist Haupttrennfläche, rote bis violette Feinsandsteine und Schluffsteine, Kanten brechbar, eingeschaltet grünliche Feinsandsteine, Schluffsteine, Kornbindung mäßig,

kl = 240/80 ue, Durchtrennungsgrad 0,1

ss = 250/15

kein Grundwasser angetroffen (17.11.80)

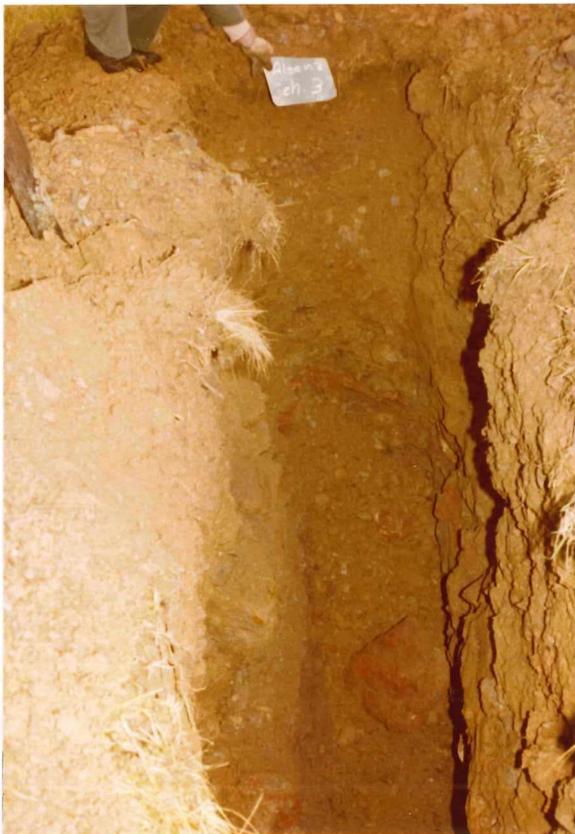
Schurf 3

- 0 - 0,3 m Mutterboden und Gehängelehm, schutthaltig in Kieskorngröße, durchwurzelt, braun, Schluff feinsandig, tonig
- 1,2 m Fels-Verwitterungs- bzw. Fels-Auflockerungszone (Rotliegendes), Schluffsteine und Feinsandsteine, braun, mäßige bis schlechte Kornbindung, Kanten brechbar bis zerdrückbar; Schichtflächen = Haupttrennflächen; Schichtflächenabstand 1 - 2 cm

- 2,1 m Fels-Auflockerungszone (Rotliegendes), Wechselfolge von braunen, tonigen Schluffsteinen und Sandsteinen in Bänken bis zu 20 cm Mächtigkeit, Sandsteine braun, feinkörnig, Kornbindung gut bis sehr gut, Kornbindung in tonigen Schluffsteinen mäßig, Kanten brechbar, Schichtung engständig
- 2,5 m Fels-Auflockerungszone (Rotliegendes), rotviolette (Endteufe) Feinsandsteine und tonige Schluffsteine, Schichtung engständig < 1 cm; rote Tonschicht bei 1,9 m  
ss = 095/15 e, gl  
070/15  
kl = 230/90, Durchtrennungsgrad 0,2  
290/75 uer  
kein Grundwasser angetroffen (17.11.80)

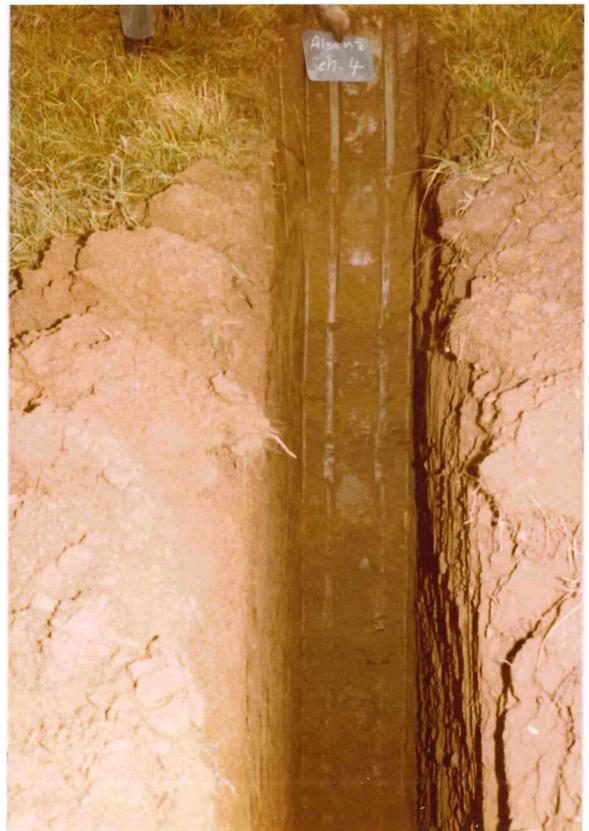
Schurf 4

- 0 - 0,3 m Mutterboden, braun, durchwurzelt, schutthaltig in Kieskorngroße
- 1,0 m Gehängelehm, braun, bindige Anteile, Kornverteilung Ton bis Feinsand, steif bis halbfest
- 3,2 m Fels-Verwitterungs- bzw. Fels-Auflockerungszone (Rotliegendes), Schluffsteine und Feinsandsteine, braun, Schichtfläche = Haupttrennfläche, Kornbindung der Gesteine mäßig, wasserempfindlich  
kein Grundwasser angetroffen (17.11.80)

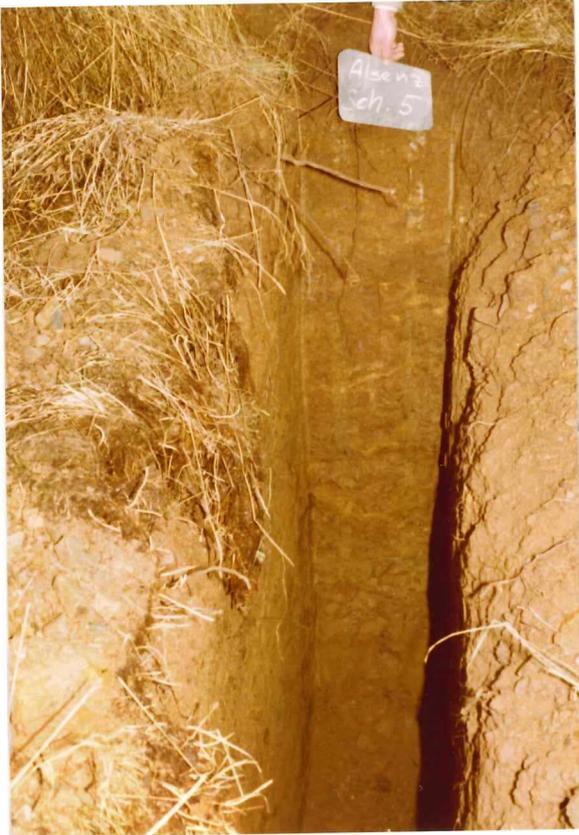
Schurf 5

- 0-ca| 0,25m Mutterboden, braun, durchwurzelt, schutthaltig in Kieskorngroße
- 1,0 m Gehängelehm, braun (Übergang zur Fels-Verwitterungszone), Feinsand, schluffig, schwach tonig, Gesteine in Fein- bis Mittelkieskorngroße vorliegend

- 3,0 m (Endteufe) Fels-Verwitterungs- bzw. Fels-Auflockerungszone (Rotliegendes), zunächst bis ca. 1,3 m Tonsteine bzw. Papierschiefer, Schichtflächen = Haupttrennflächen, Schichtflächenabstand ca. 2 - 5 mm, sodann Feinsandsteine, grau und grünlich, Kluftkörpergröße . . . . .  
Kantenlänge 5 - 10 cm, teilweise darunter, Kornbindung mäßig, teilweise Kanten brechbar, Schichtung = Haupttrennfläche,  
ss = 355/30  
kl = 055/80, Durchtrennungsgrad 0,2  
320/85, Durchtrennungsgrad 0,2  
kein Grundwasser angetroffen (17.11.80)

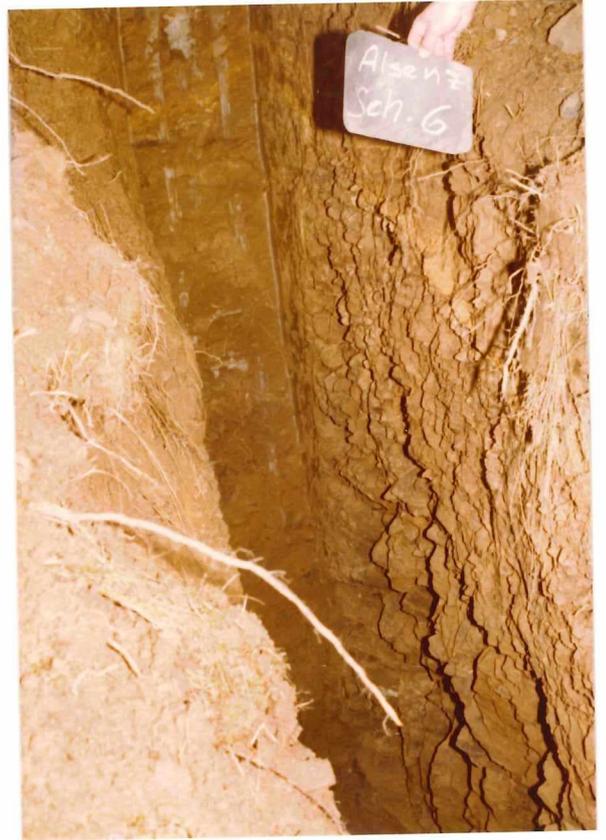
Schurf 6

- 0 - 0,3 m Mutterboden, braun, durchwurzelt
- 1,0 m Gehängelehm (mit Übergang zur Fels-Verwitterungszone) (Rotliegendes), an der Grenze Deckschichten, Fels, ein ockergefärbter Horizont
- 3,0 m (Endteufe) Fels-Auflockerungszone (Rotliegendes), grünliche Feinsandsteine, Kornbindung mäßig, Kanten teilweise brechbar, Sandsteine enthalten zahlreiche Ton-Eisensteingeoden in Fein- bis Mittelkieskorngroße, ockerbraun, Kluftkörpergröße ca. 10 - 20 cm Kantenlänge, Klüfte haben hohen Durchtrennungsgrad, Schichtung = Haupttrennfläche, Durchtrennungsgrad der Klüfte ca. 0,5  
ss = 335/20 e, gl  
320/30  
kl = 220/75, Abstand 0,2 m  
310/75 ue, Abstand ca. 0,3 m  
315/90, Durchtrennungsgrad 0,8, ue  
kein Grundwasser angetroffen (17.11.80)

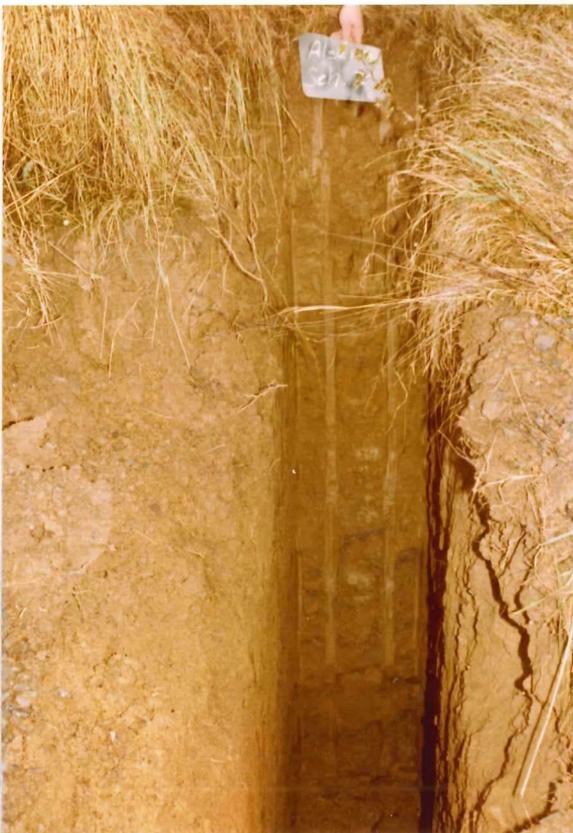
Schurf 7

- 0 - 0,25m Mutterboden, braun, durchwurzelt
- ca. 1,2 m Gehängelehm, schutthaltig in Kieskorngröße mit Übergang zur Fels-Verwitterungszone, braun
- 2,8 m Fels-Auflockerungszone (Rotliegendes), graue, teilweise ockerfarben gebänderte, tonige Schluff- bis Tonsteine, auch dunkelgrau gefärbt (Übergang zu Papierschiefern), Schichtflächen eben, glatt bis sehr glatt, eingeschaltet graue Kalkbänkechen, ca. 10 cm mächtig, Kluftkörpergröße ca. 10 cm Kantenlänge, Schichtung nicht meßbar (quer zum Hanggefälle und Einfallswinkel ca. 10 - 15° ?)
- (Endteufe) kein Grundwasser angetroffen (17.11.80)

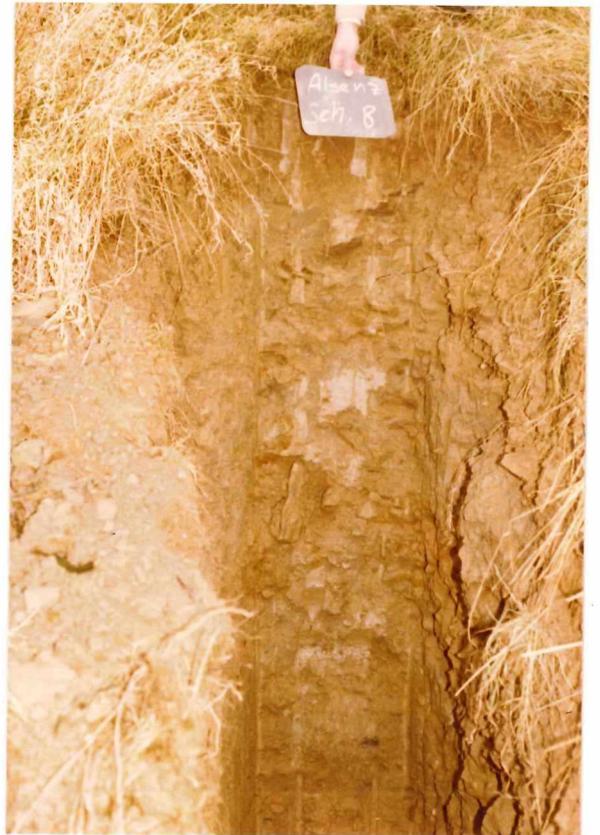
Die Deckschichten (Lockergesteine) besitzen im allgemeinen nur eine geringe Mächtigkeit. Meist wurden 0,3 - 1,0 m ermittelt; nur der Schurf 8 weist Deckschichten von mindestens 2,5 m auf. Die Gesamtmächtigkeit verteilt sich auf etwa 0,3 m Mutterboden und 0,5 - 0,8 m Gehängelehm (weit gestuftes Gemisch aus Schluff u. Feinsand, tonig, kiesig, steinig).

- 0 - 0,3 m Mutterboden, braun, durchwurzelt
- 1,4 m Gehängeschutt, Sandsteine in Kieskorn- und Steingröße, Feinanteile: Feinsand, schluffig
- 2,5 m Gehängelehm, braun, steif bis weich, Schluff, tonig, feinsandig, schutthaltig in Kieskorn- und Steingröße
- (Endteufe) kein Grundwasser angetroffen (17.11.80)

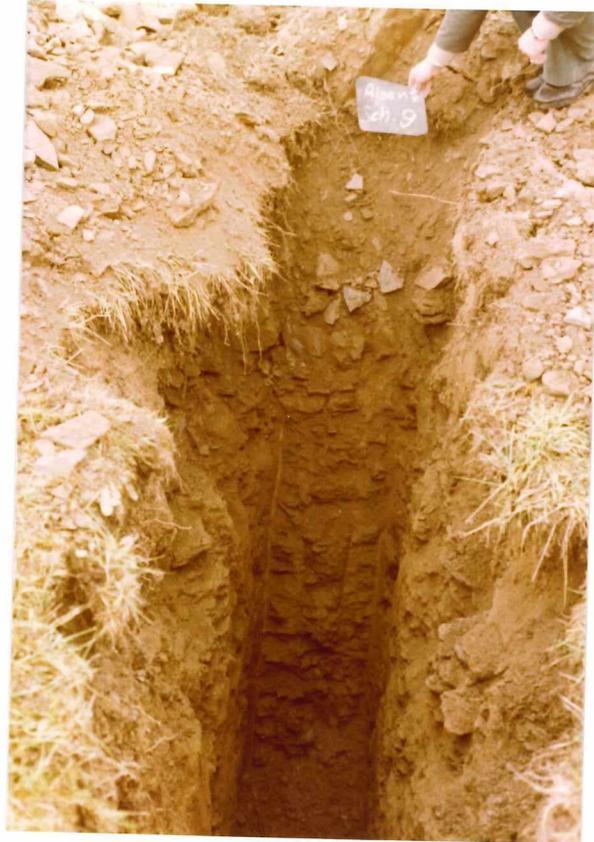
Schurf 9

- 0 - 0,3 m Mutterboden, braun, durchwurzelt
- 0,5 m Gehängelehm, braun, schutthaltig in Kieskorngröße, schwach durchwurzelt
- 2,8 m Fels-Auflockerungszone (Rotliegendes), Feinsandsteine, braun, Kornbindung mäßig, Kanten teilweise brechbar, glimmerhaltig, auf Schichtflächen Pflanzenhäcksel führend, Ton-Eisensteingeoden in Kieskorn- und Steingröße, Kluftkörpergröße ca. 0,2 - 0,3 m, Haupttrennfläche = Schichtung, Schichtflächenabstand 2 - 5 cm,

ss = 290/15

290/10 er

Bankungsmächtigkeit der Sandsteine bis zu 20 cm,  
in der Regel jedoch plattig (5 cm), Sandsteine  
haben erheblichen Schluffanteil

kein Grundwasser angetroffen (17.11.80)

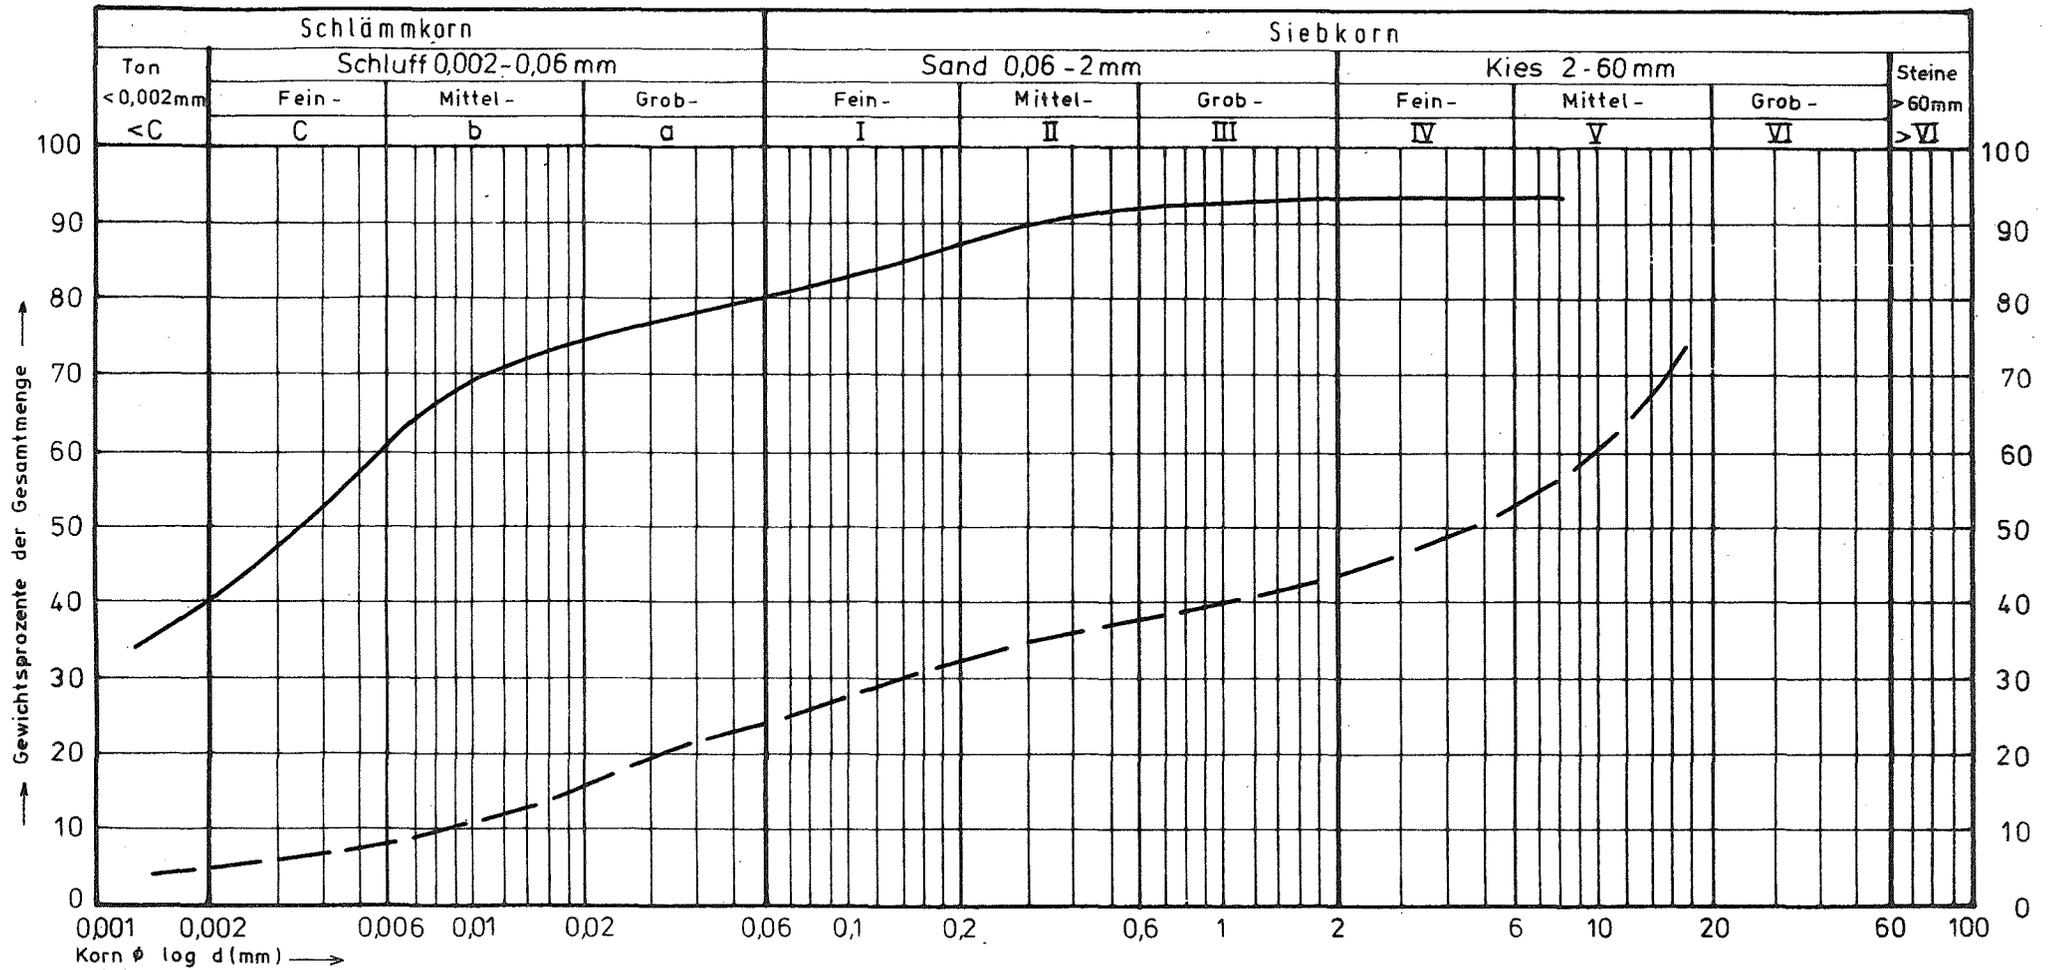
# Kornverteilung - Summenlinien

Alsenz, Baugebiet Kühtrift		Geol.Landesamt Rheinland-Pfalz		
Entnahmestort	Schurf 1	Schurf 3			
Entnahmetiefe in m	0,5	1,0			
Bodenart	Kies, s, u, t'	Schluff, f, s, g'			
	-----	—————			
			7a	Laborarbeit:	
			Geprüft:	<i>Häpfer</i>	
			Mainz, im	Mai 1981

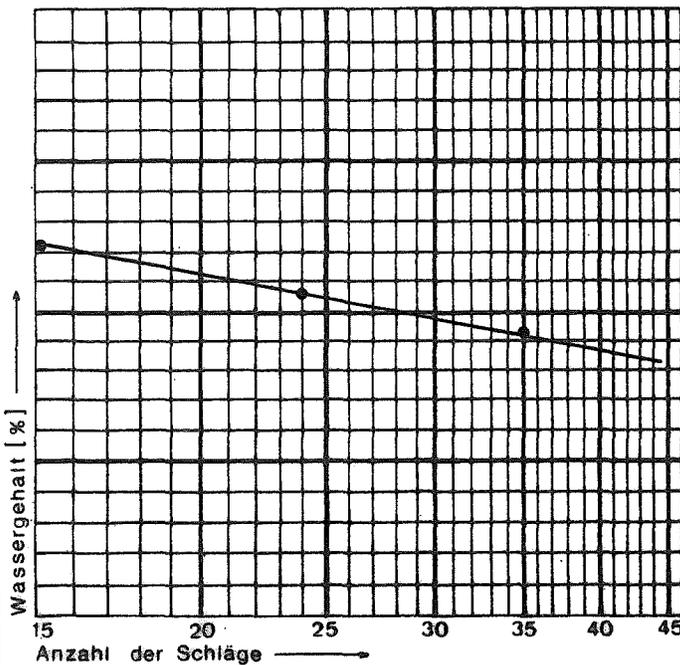
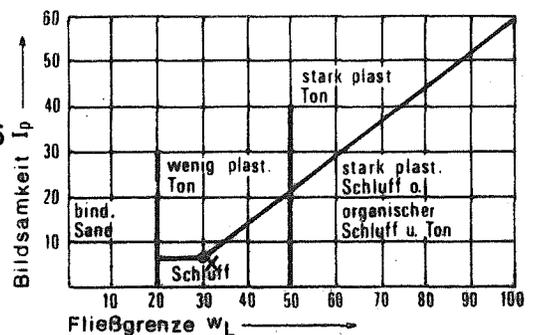
# Bestimmung der Atterberg'schen Grenzen

Natürlicher Wassergehalt  $w$  14.95 %

Fließgrenze  $w_L$  30.40 %

Ausrollgrenze  $w_p$  25.17 %

Bildsamkeit  $I_p = w_L - w_p = 30.40 - 25.17 = 5.23$  %

Zustandszahl  $I_c = \frac{w_L - w}{I_p} = \frac{30.40 - 14.95}{5.23} = 2.95$

$w_s$ (1.25)	$w_p$ 1.0	0.75	0.50	$w_L$ 0
Fest	Halb-fest	Steif	Weich	Breig

Plastizitätskarte nach A. CASAGRANDE

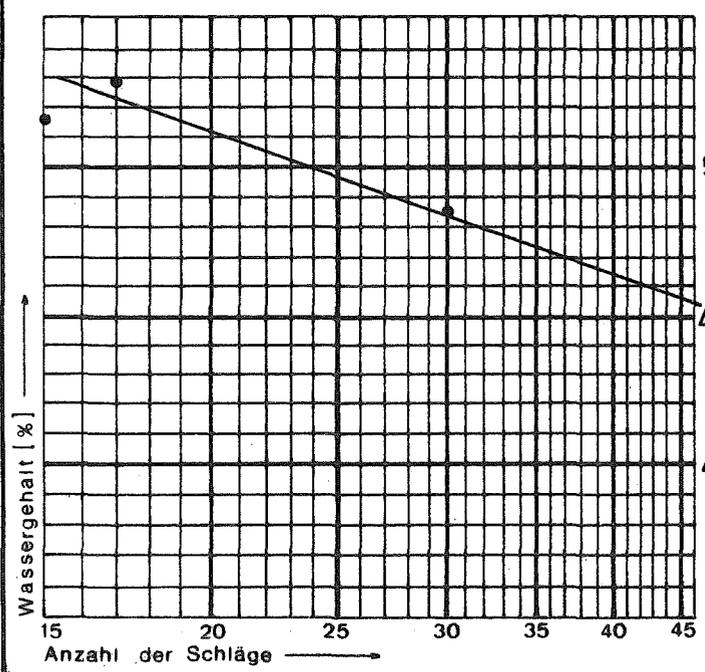
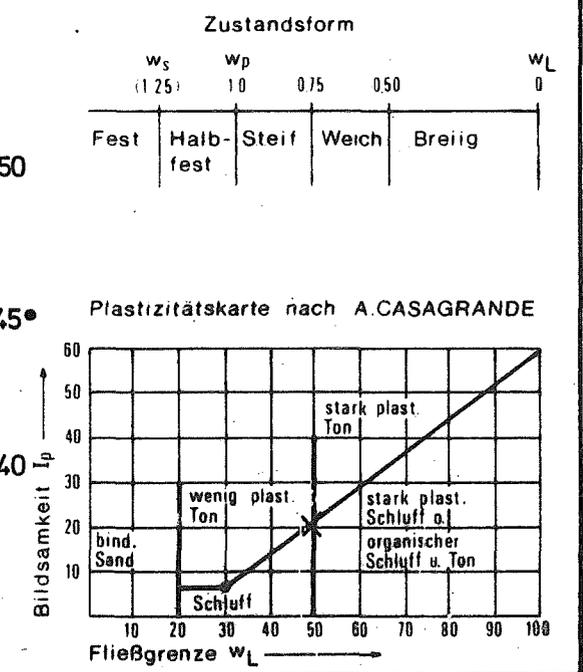
# Bestimmung der Atterberg'schen Grenzen

Natürlicher Wassergehalt w 23.44 %  
 Fließgrenze w<sub>L</sub> 49.70 %  
 Ausrollgrenze w<sub>p</sub> 29.30 %

Bildsamkeit  $I_p = w_L - w_p = 49.70 - 29.30 = 20.40$  %  
 Zustandszahl  $I_c = \frac{w_L - w}{I_p} = \frac{49.70 - 23.44}{20.40} = 1.29$
