**Errichtung Parkresort Palais Victoria,
Finkenbach-Gersweiler**

Geotechnische Stellungnahme zur
Beurteilung der Hangstandsicherheit

. Ausfertigung vom 26. August 2021

AZ: P20217\...\ST1_210826

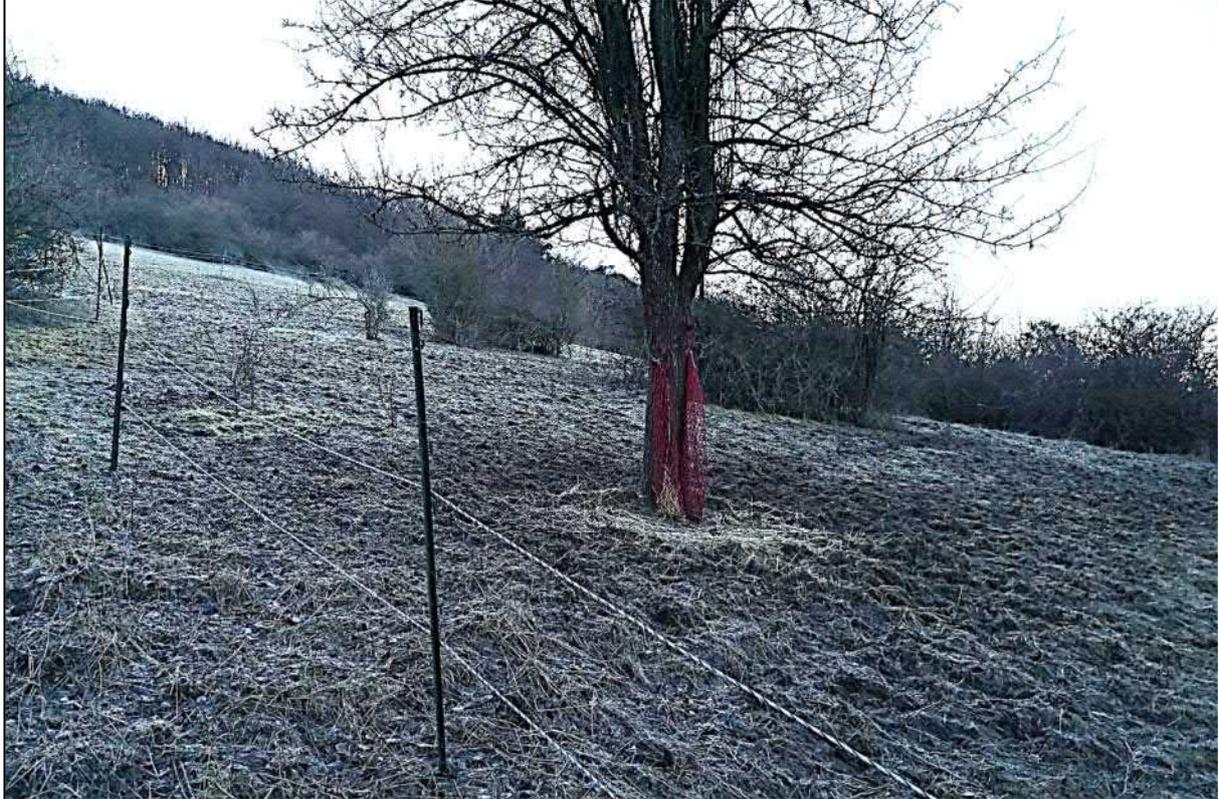
Abbildung 5.9: Situation vor Ort, nach Nordwesten fallender Hang, steiler Hangabschnitt im südwestlichen Bereich

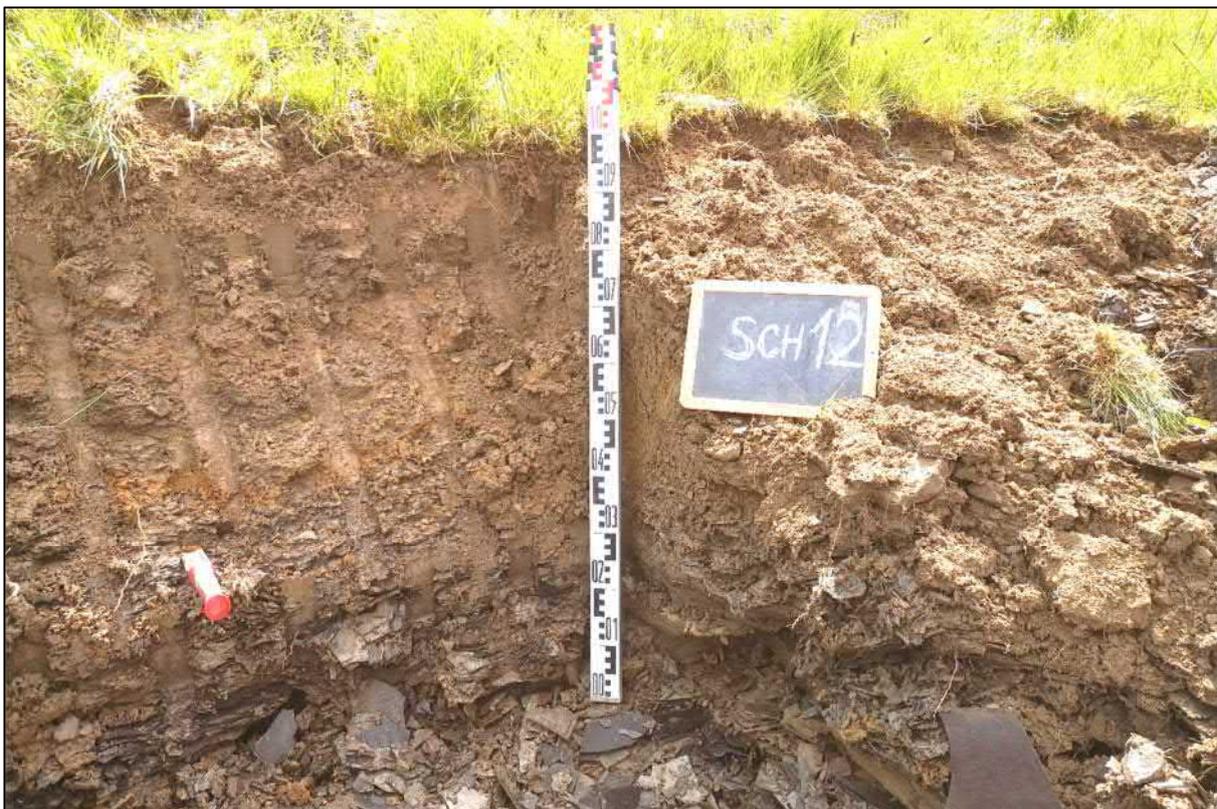
Abbildung 5.56: Baggerschurf SCH 12

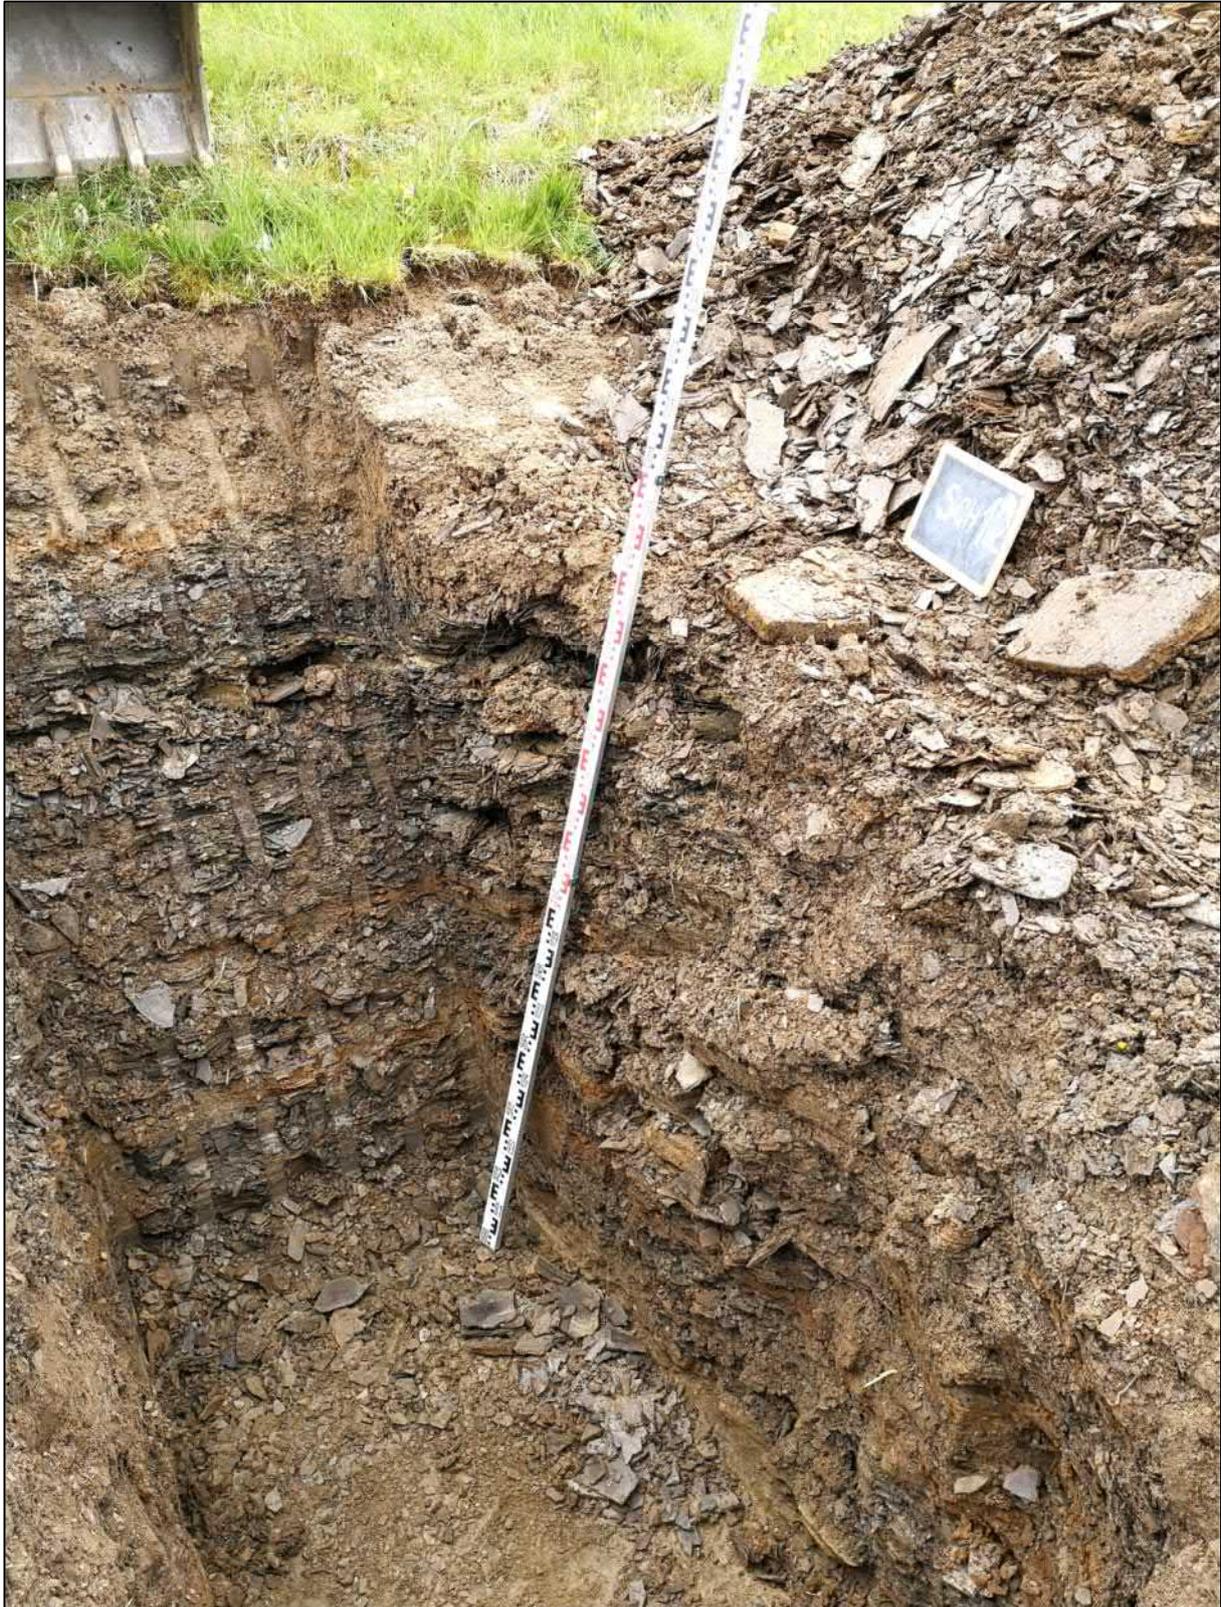
Abbildung 5.57: Baggerschurf **SCH 12**

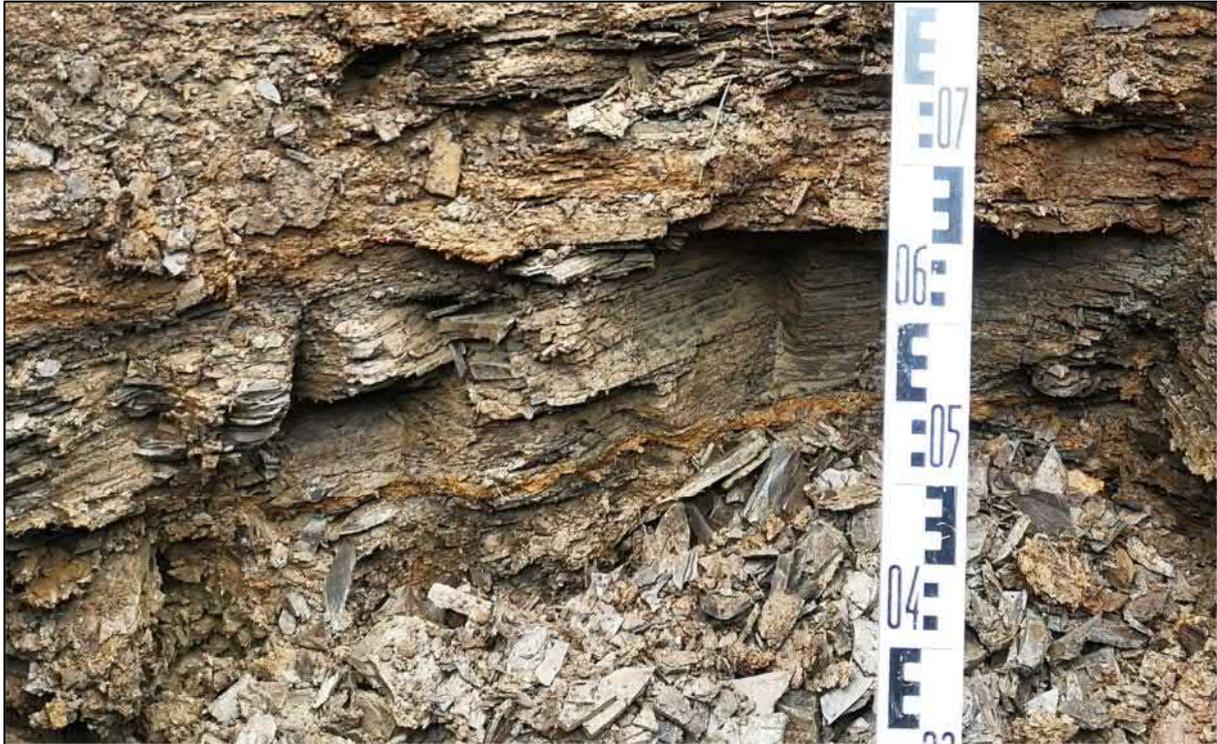
Abbildung 5.58: Baggerschurf *SCH 12*

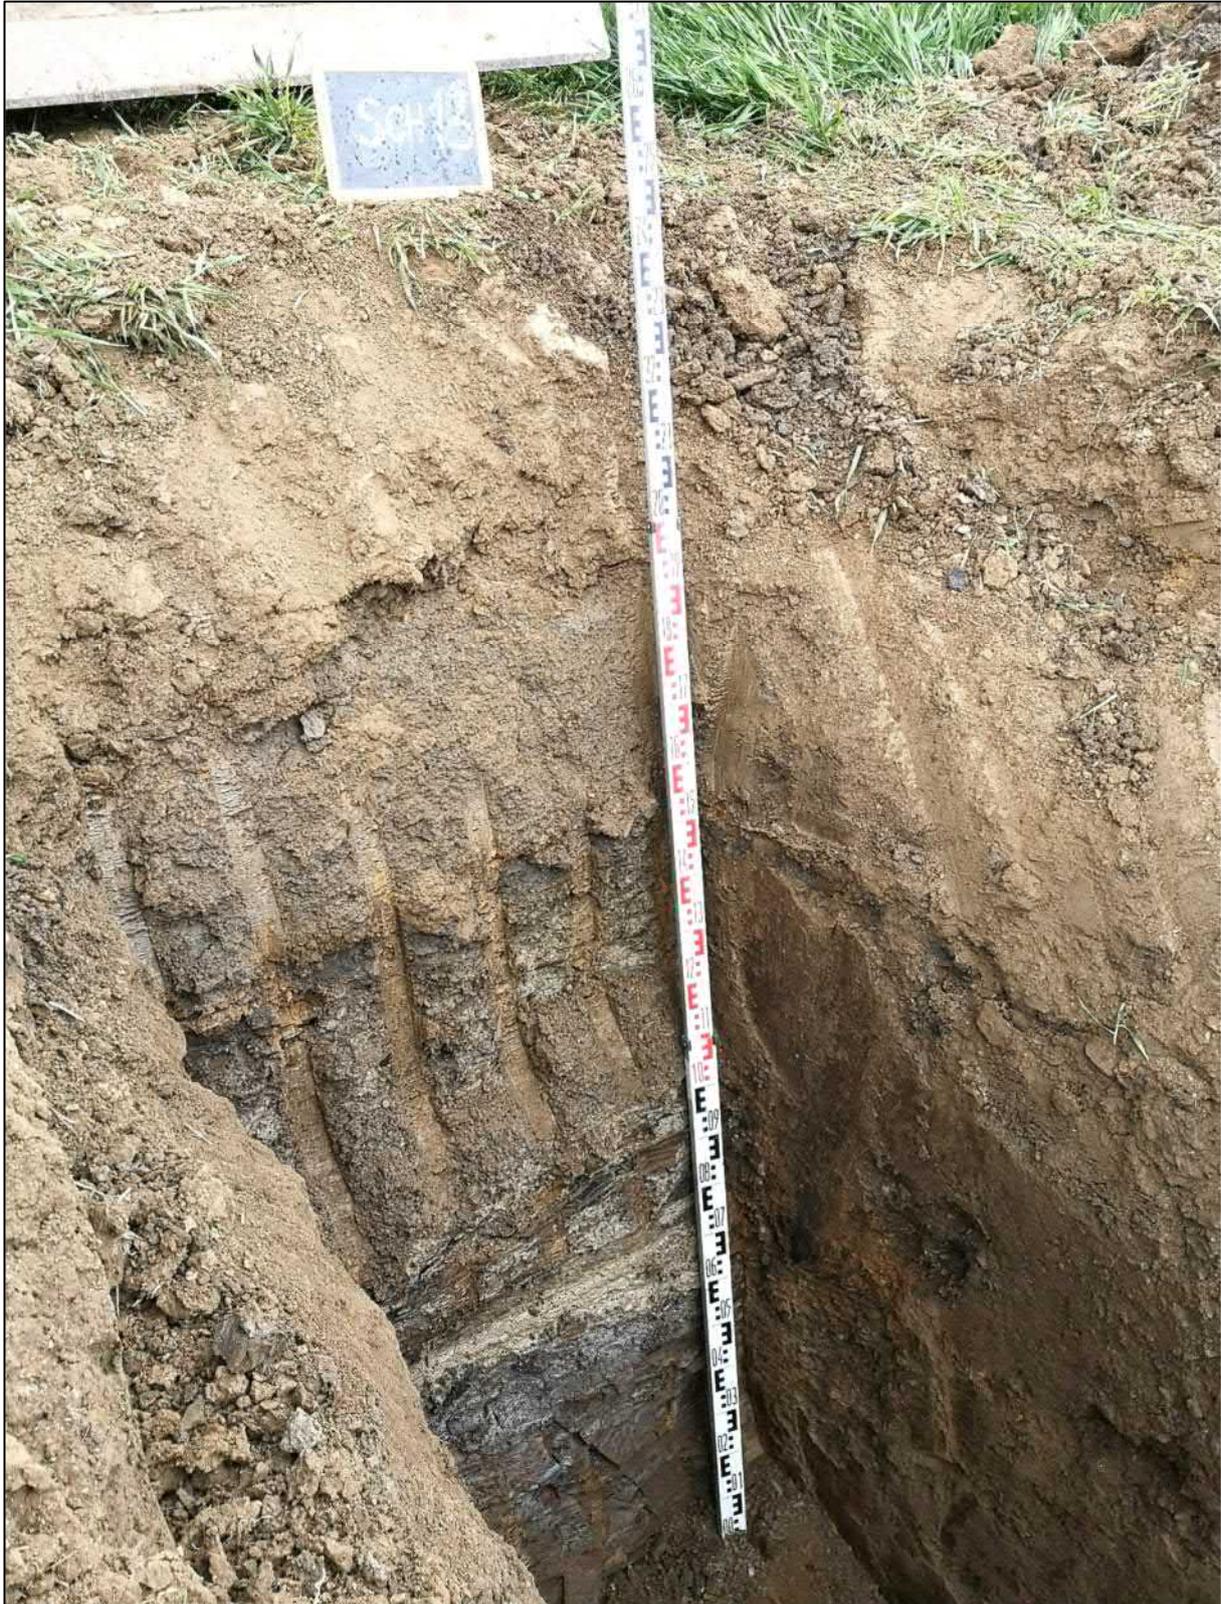
Abbildung 5.60: Baggerschurf **SCH 13**

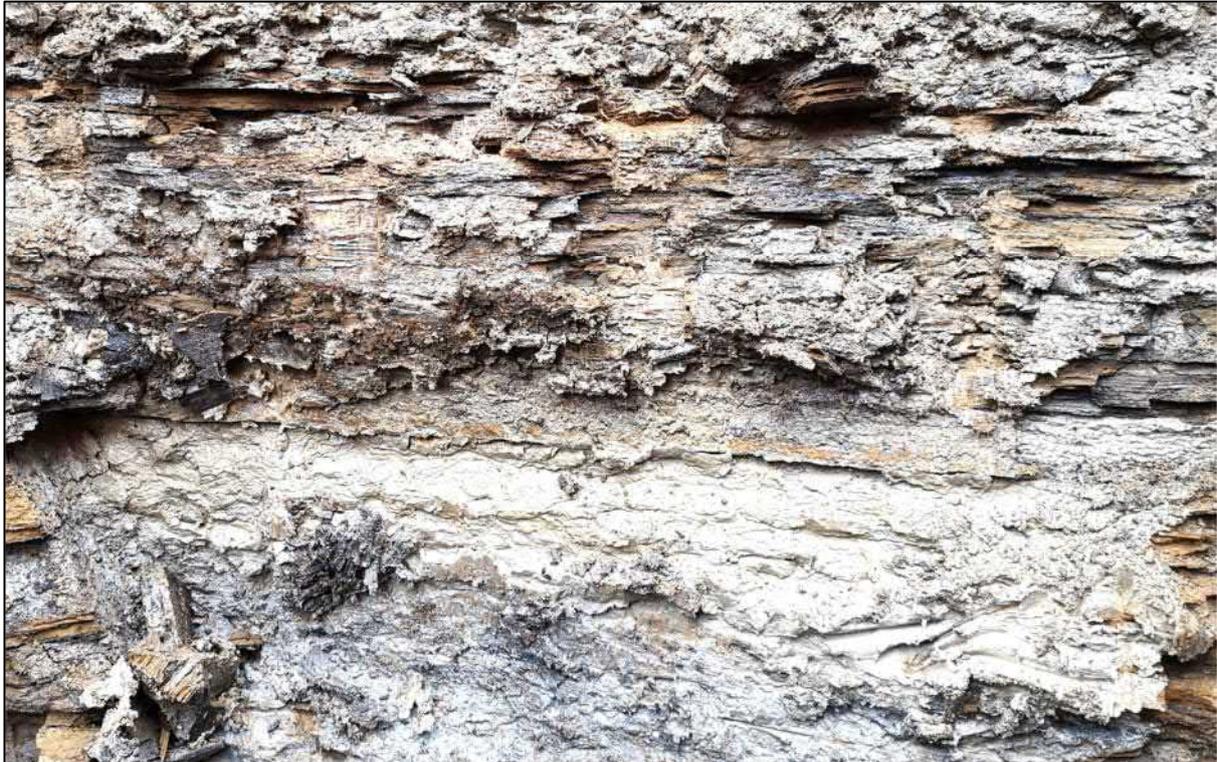
Abbildung 5.61: Baggerschurf SCH 13

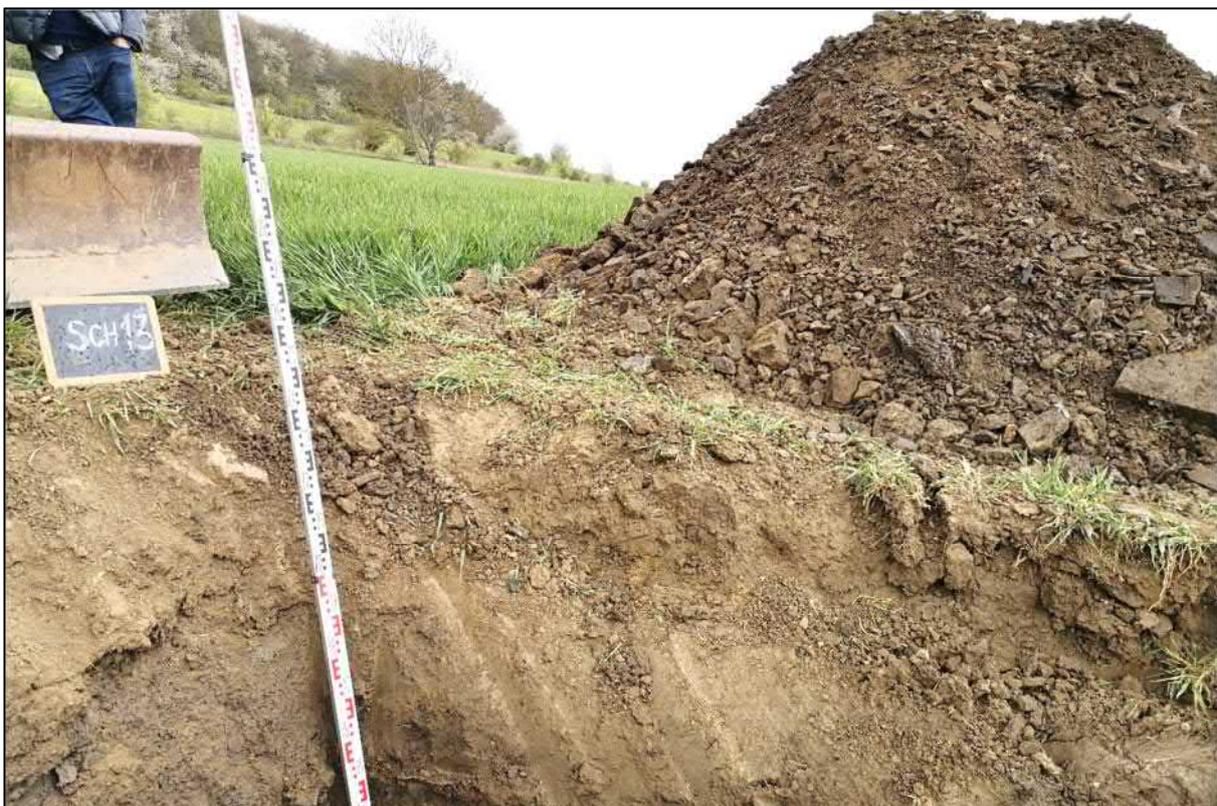
Abbildung 5.62: Baggerschurf SCH 13

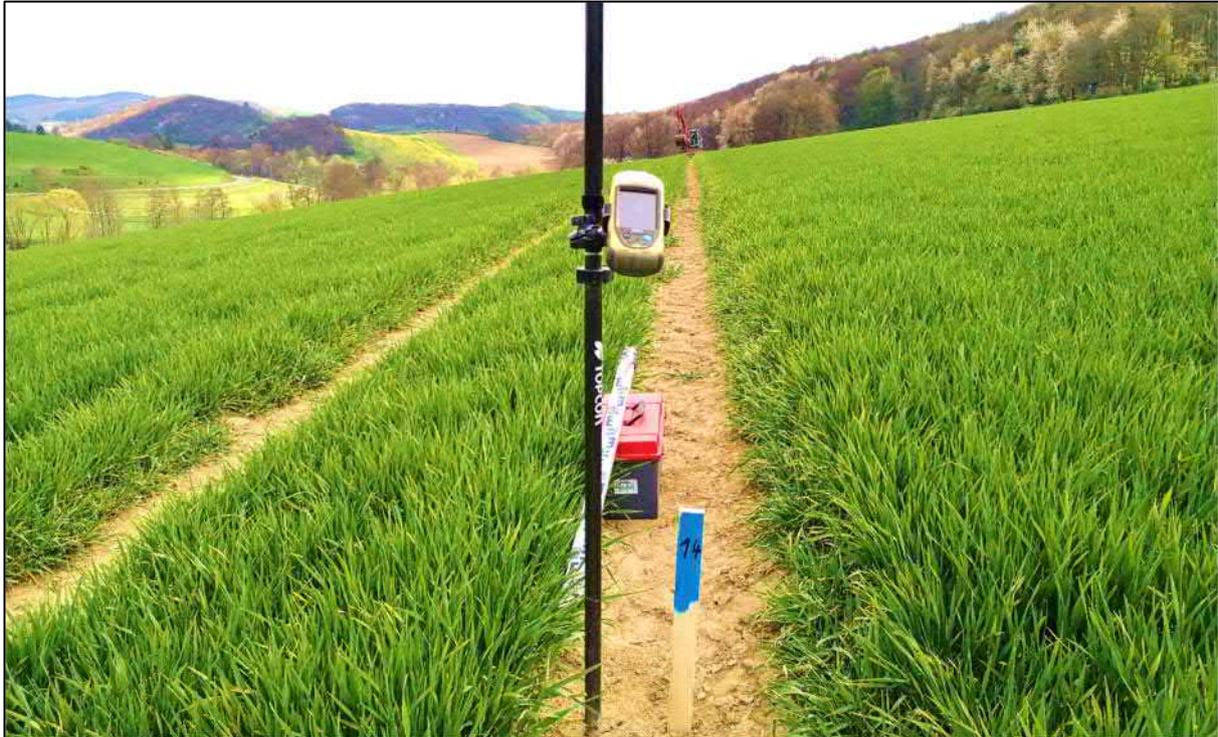
Abbildung 5.63: Baggerschurf *SCH 14*, vor Ausführung des Schurfs

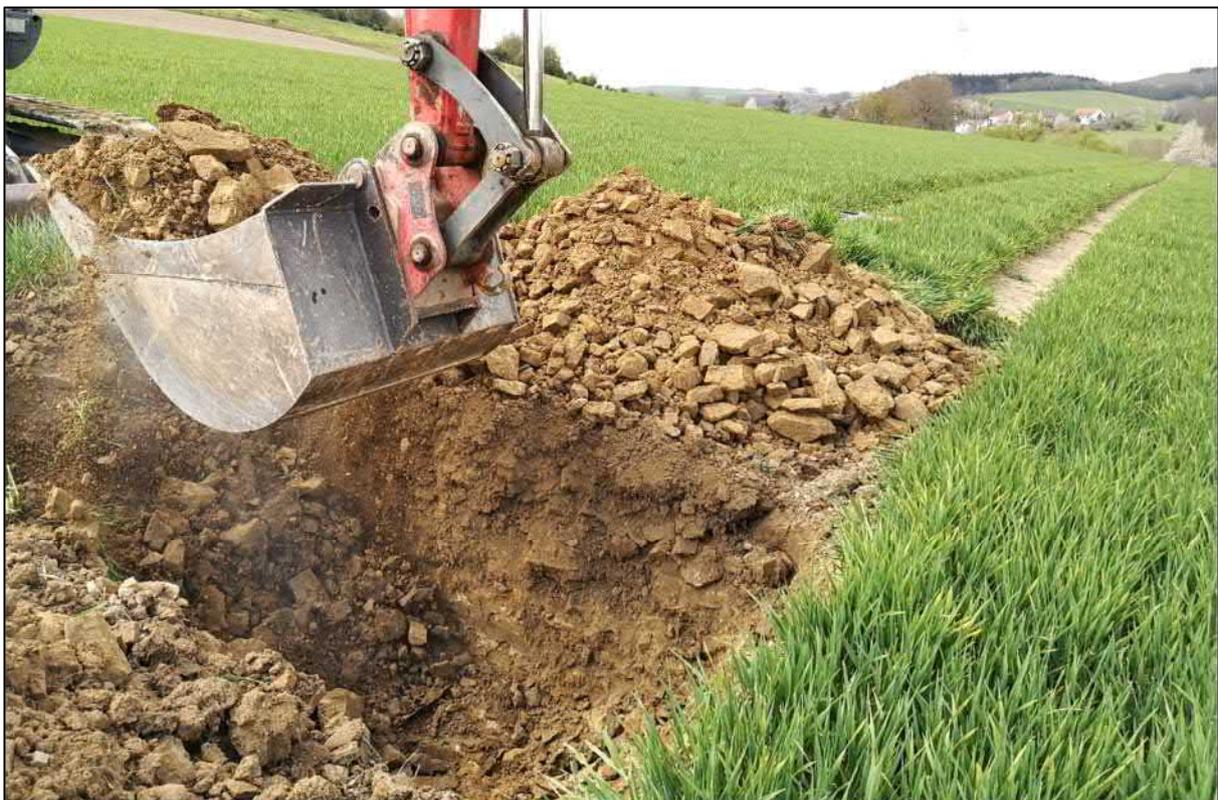
Abbildung 5.64: Baggerschurf *SCH 14*

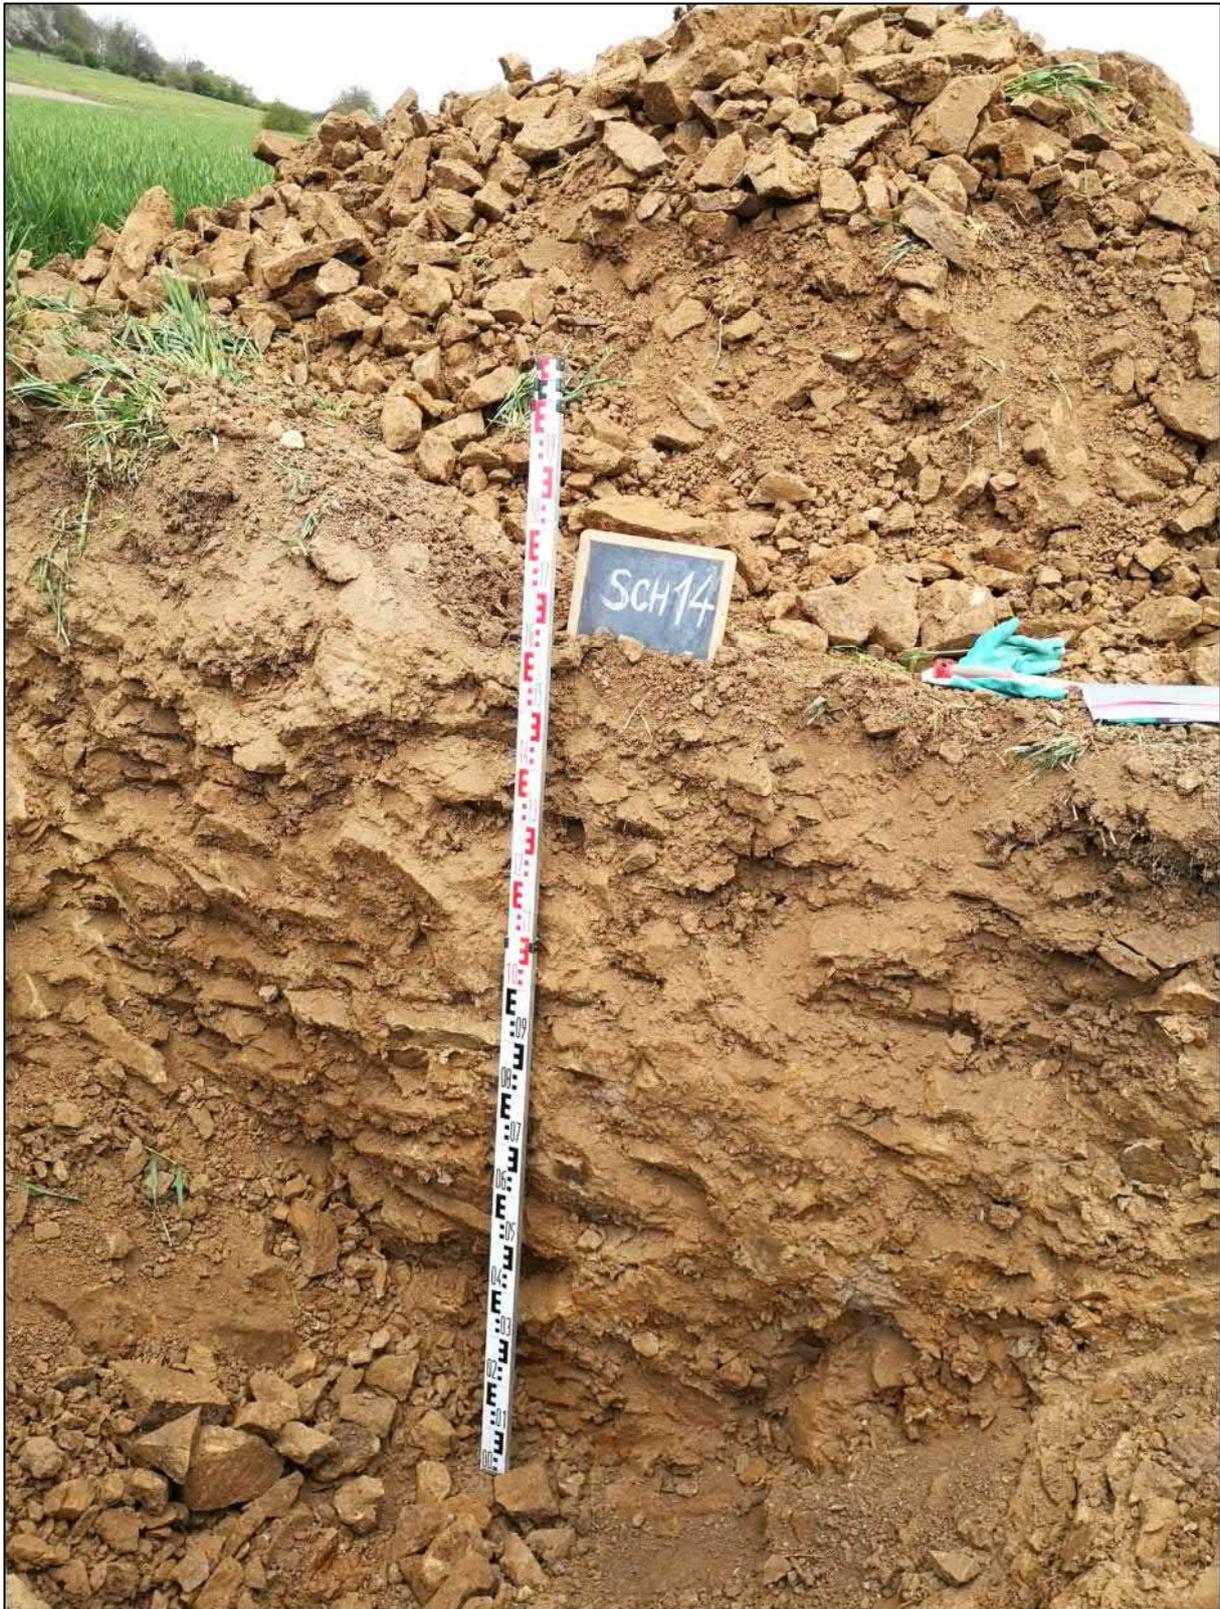
Abbildung 5.65: Baggerschurf **SCH 14**

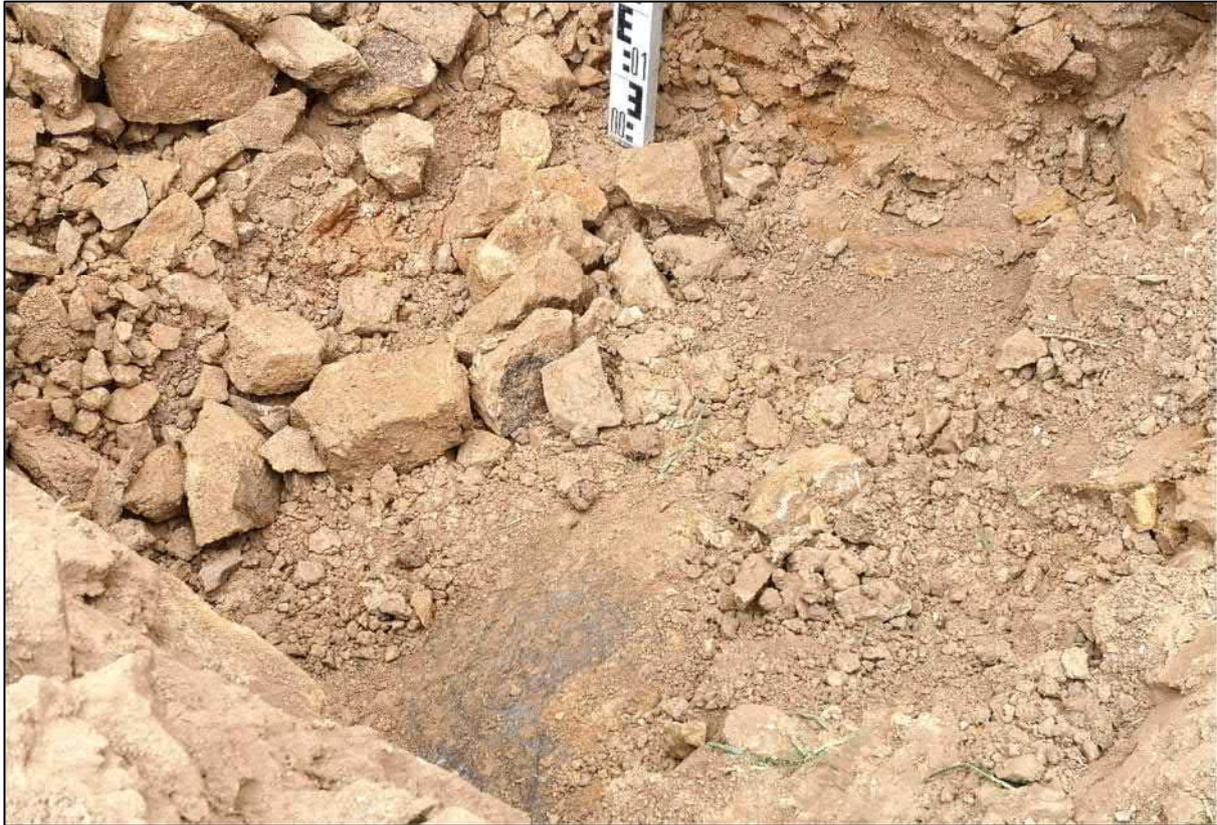
Abbildung 5.66: Baggerschurf SCH 14

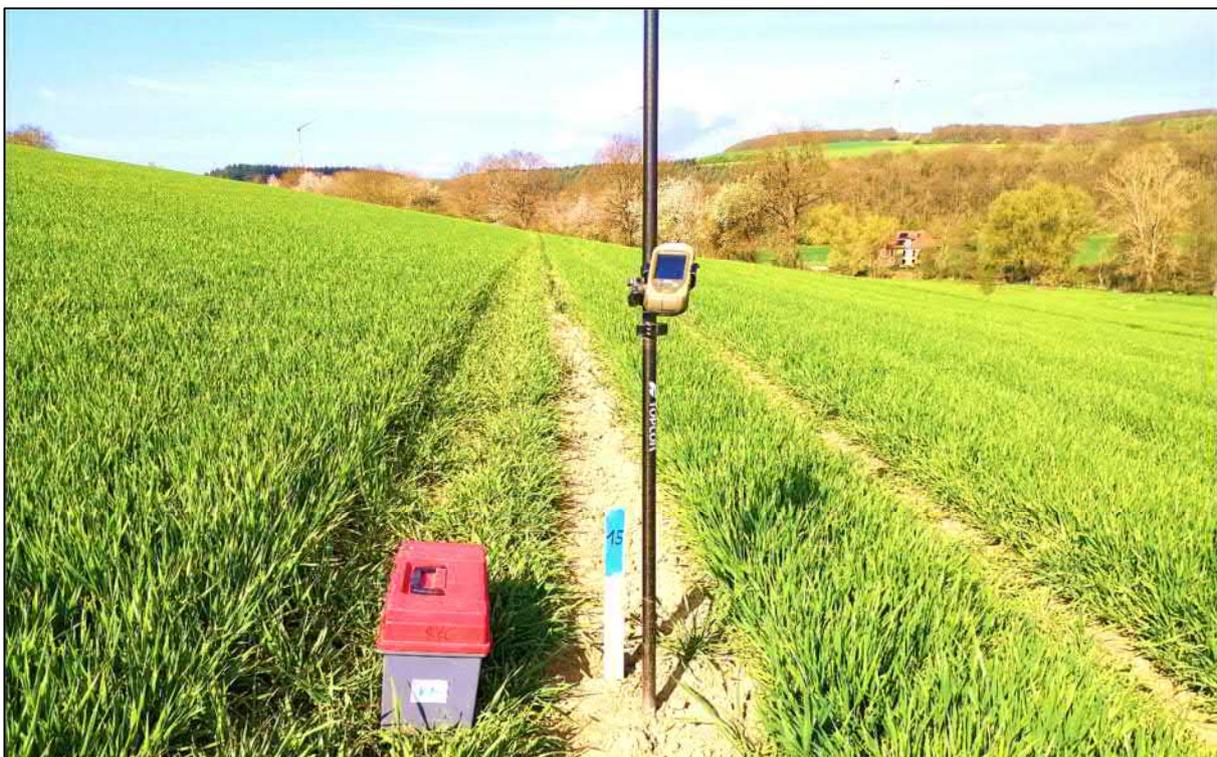
Abbildung 5.67: Baggerschurf SCH 15, vor Ausführung des Schurfs

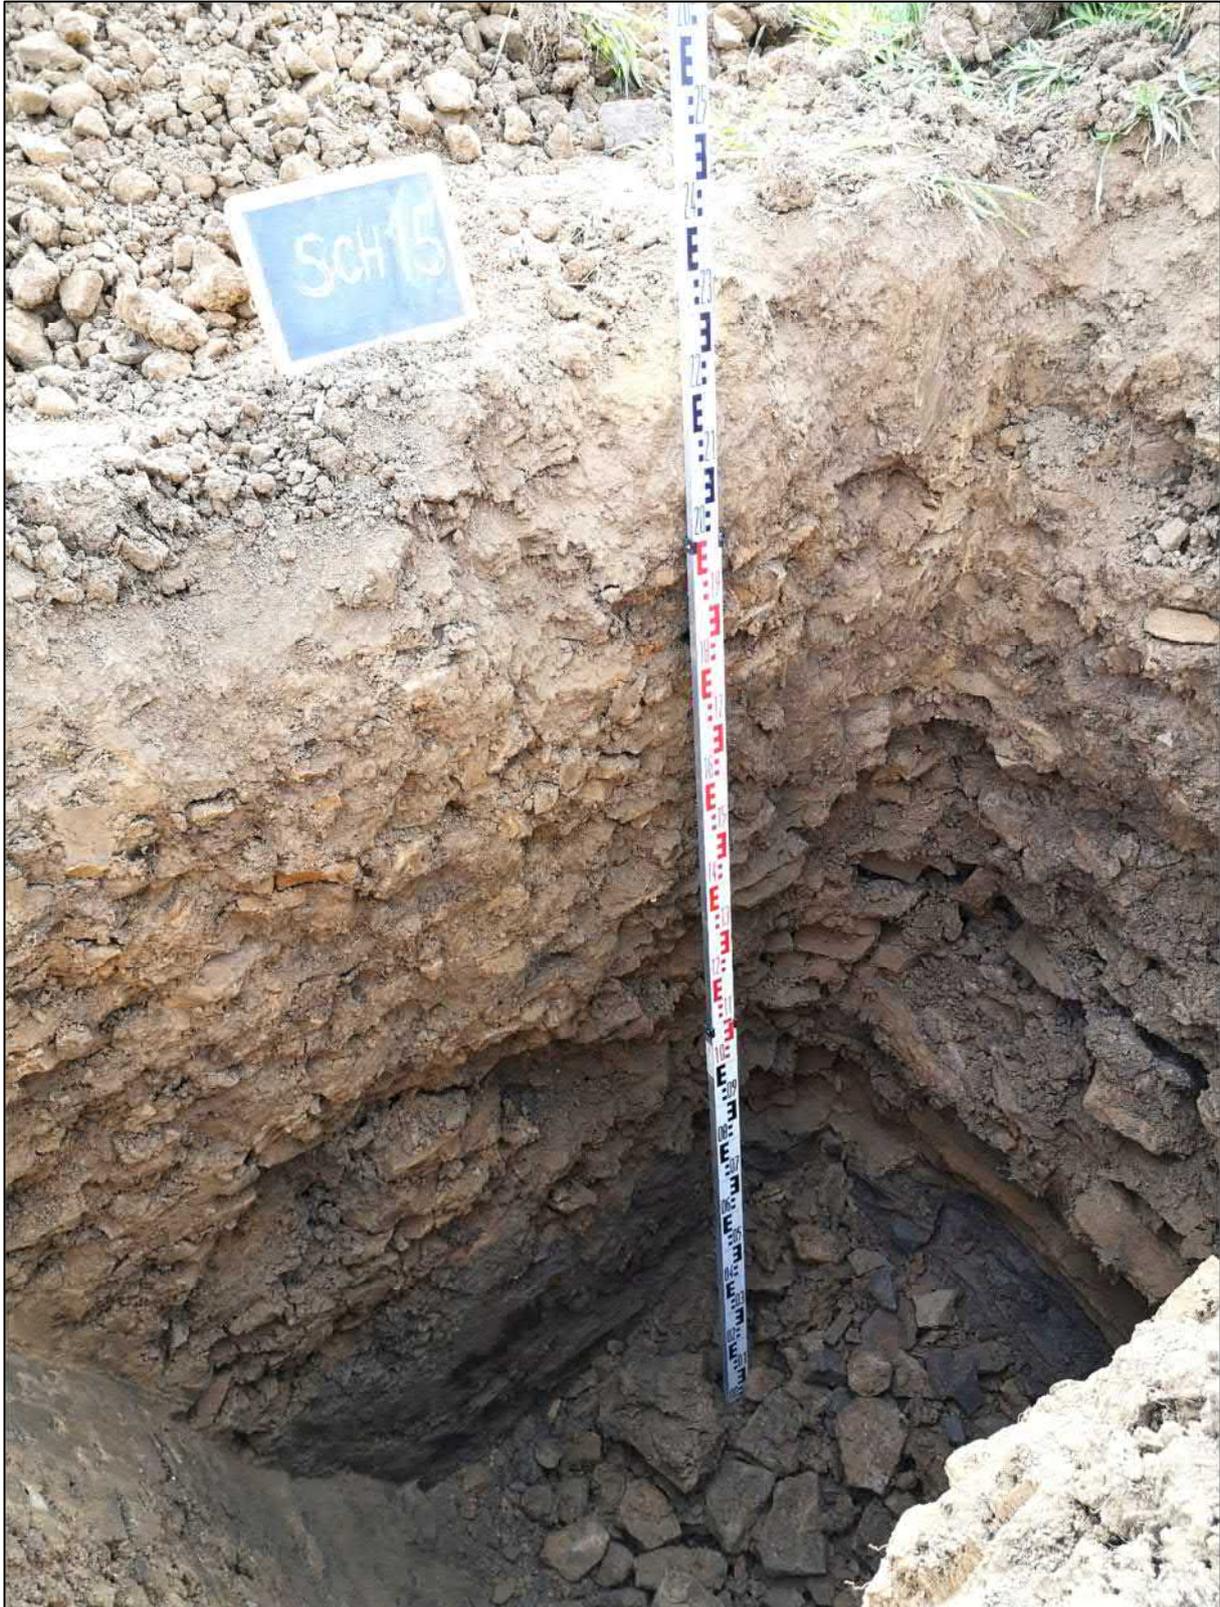
Abbildung 5.68: Baggerschurf SCH 15

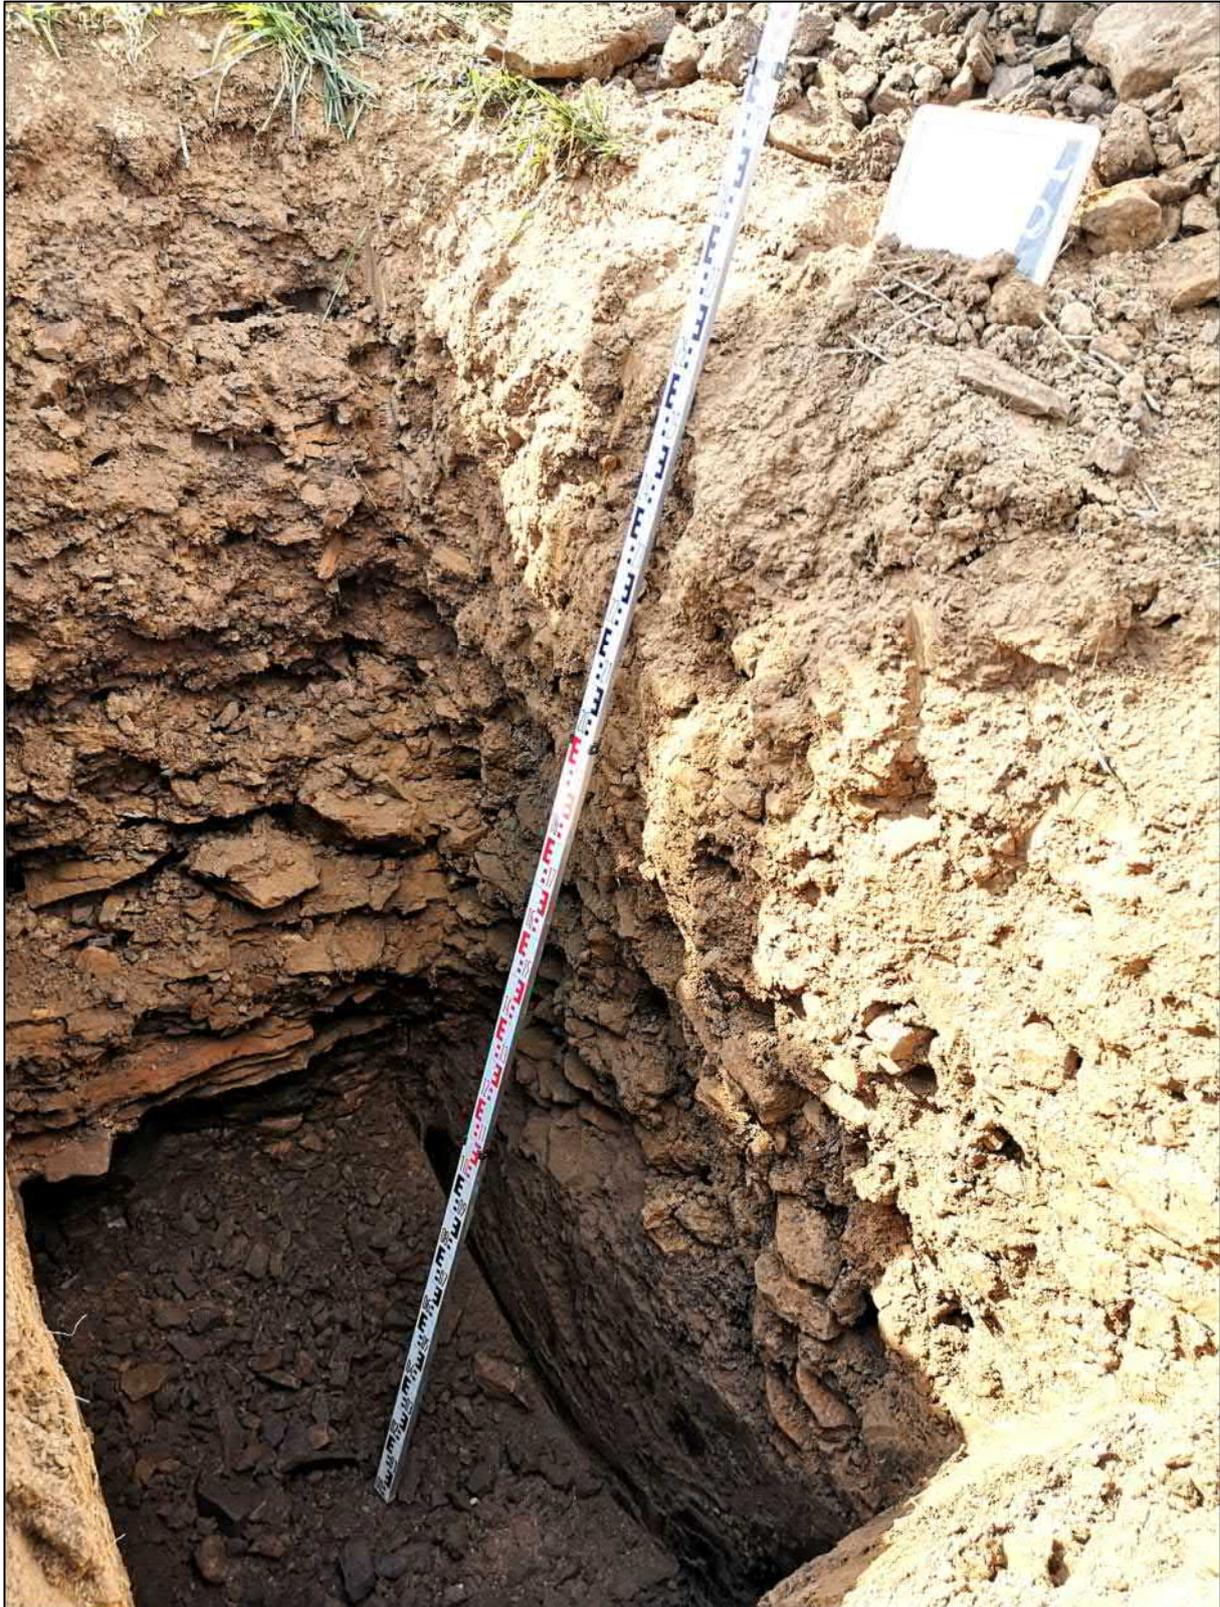
Abbildung 5.69: Baggerschurf **SCH 15**

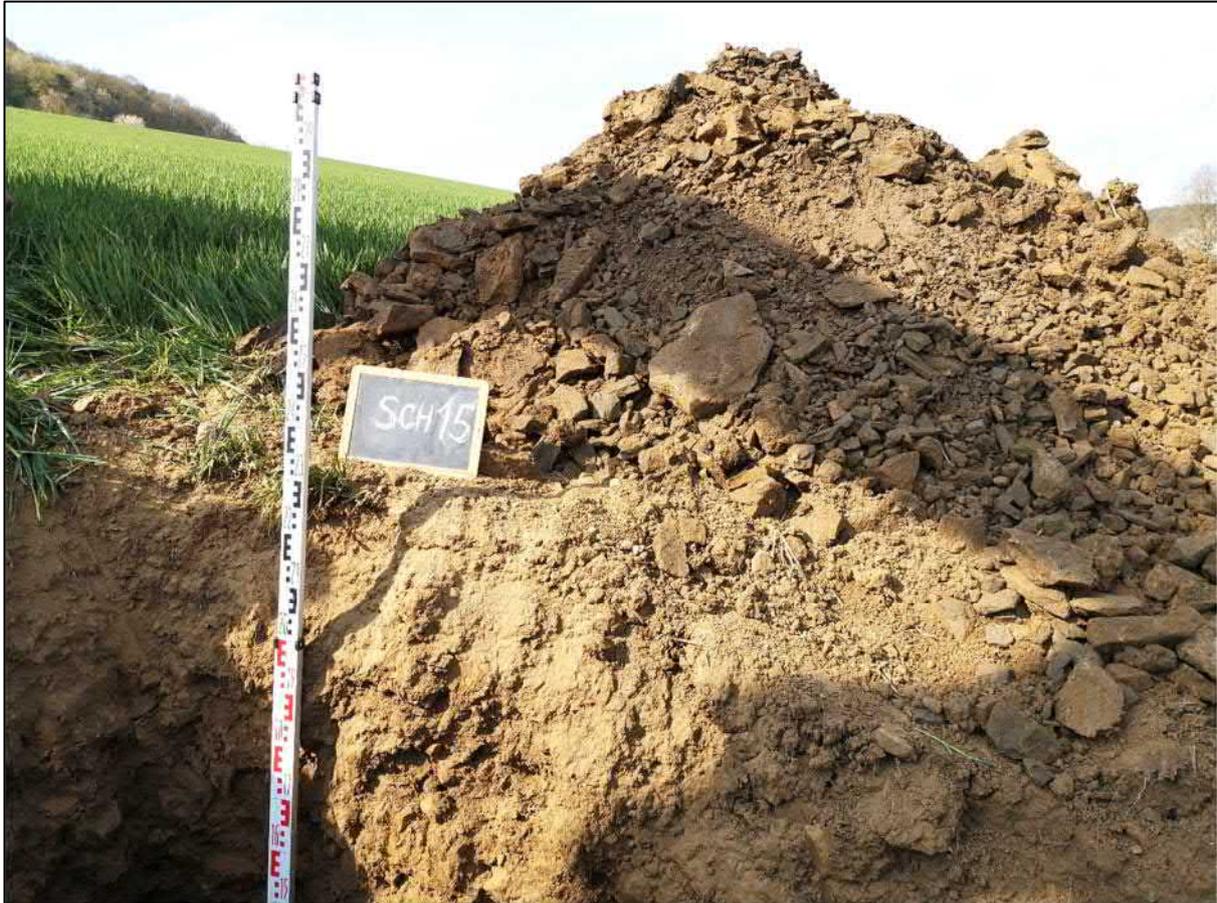
Abbildung 5.70: Baggerschurf **SCH 15**

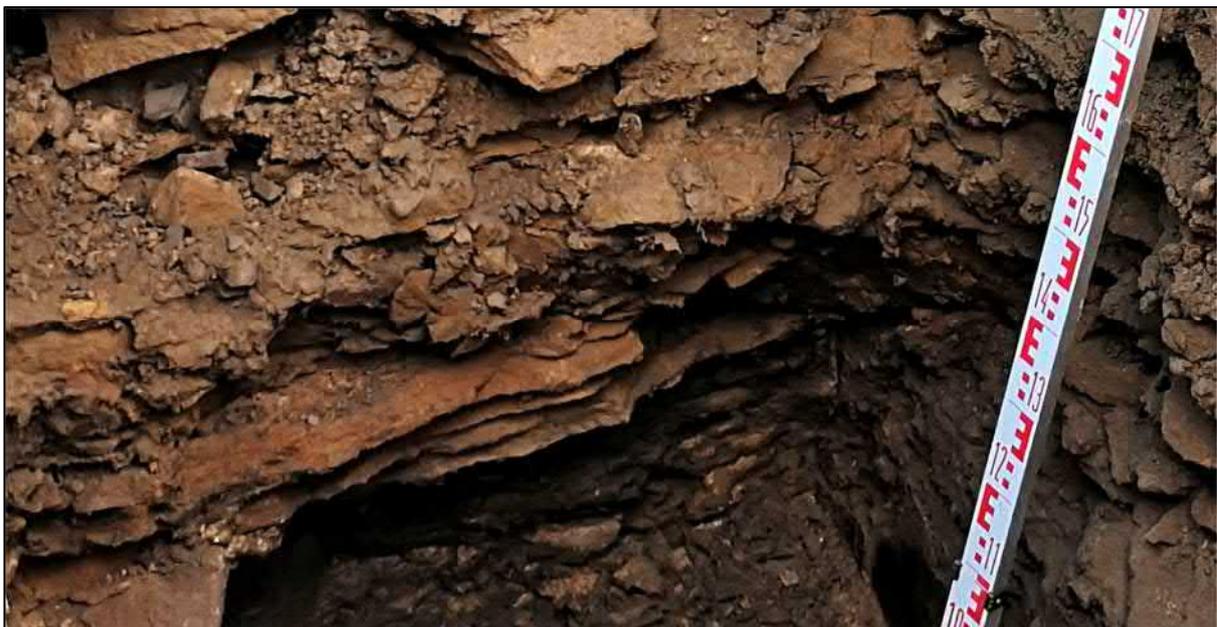
Abbildung 5.71: Baggerschurf **SCH 15**
